Commune : CLEMONT

**Baudran - Hangar****Commentaires** : Hydrographie : Grande Sauldre (rive gauche).**1** Repère(s) sur le site**GÉNÉRAL****Unité de gestion** : Loire-Allier-Cher-Indre**Code** : CER\_SAU17\_S\_92**Date de mise à jour** : 27/07/2018**Auteur** : A. Bontemps - Cerema Normandie-Centre

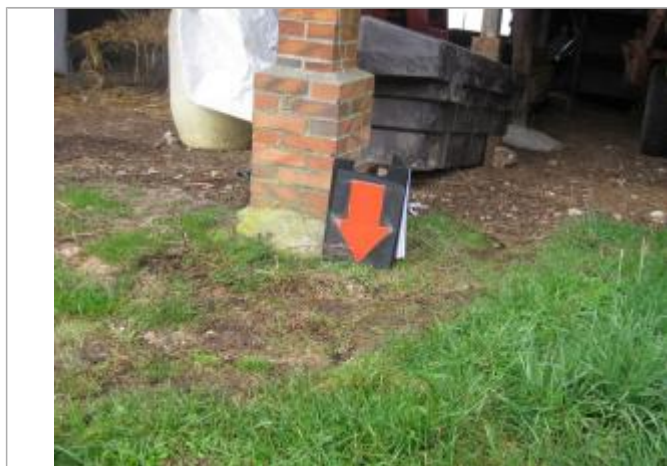
Repère (source : CEREMA Normandie-Centre)

**31 mai 2016**Altitude calculée de l'eau : **135.71 m**Nature de l'inondation : **Débordement de cours d'eau**Nature du repère : **Témoignage oral****Commentaires** : Arrivée de l'eau au 2e pilier du hangar. Fiabilité du repère : moyenne.**GÉNÉRAL****Code** : CER\_SAU17\_R\_92\_1**Date de mise à jour** :**Auteur** : A. Bontemps - Cerema Normandie-Centre

**MARQUE****Maximum de l'inondation** : Oui**Visibilité** : Non**État du repère** : Moyen**Pérennité** : Moyenne**Repère calculé** : Non renseigné**PHEC** : Non renseigné

**Référence nivelée** : Marque d'inondation**Système altimétrique** : NGF IGN 1969 (système normal)**Altitude de la référence (en m)** : 135.710 m**Altitude calculée de l'eau (en m)** : 135.71
