Commune : **CONCRESSAULT****Moulin de Concressault - (Rue du Moulin)****Commentaires** : Hydrographie : Grande Sauldre (rive gauche).**1**

**GÉNÉRAL****Unité de gestion** : Loire-Allier-Cher-Indre**Code** : CER\_SAU17\_S\_109**Date de mise à jour** : 27/07/2018**Auteur** : A. Bontemps - Cerema Normandie-Centre

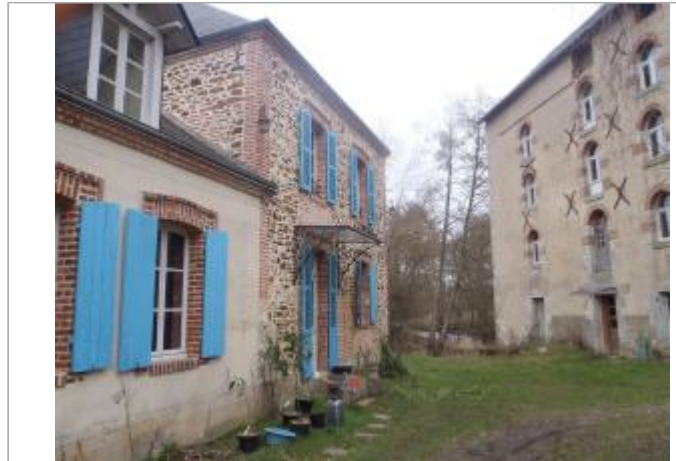
Site (source : CEREMA Normandie-Centre)

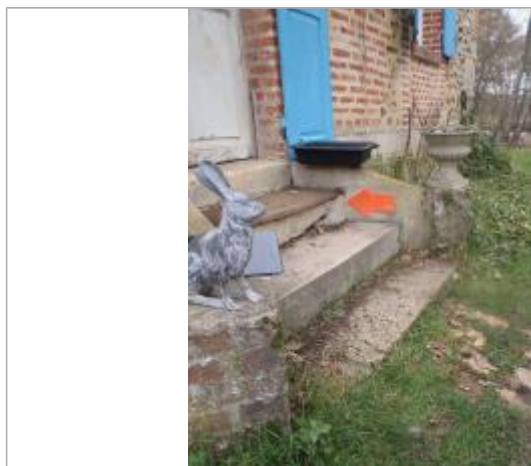
**31 Mai 2016**Nature de l'inondation : **Débordement de cours d'eau**Altitude calculée de l'eau : **181.31 m**Nature du repère : **Témoignage oral****Commentaires** : L'eau a atteint - 2 cm sous la deuxième marche de l'habitation. Fiabilité du repère : fiable.**GÉNÉRAL****Code** : CER\_SAU17\_R\_109\_1**Date de mise à jour** :**Auteur** : A. Bontemps - Cerema Normandie-Centre

**Référence nivelée** : Autre type de référence**Description référence du repère** : 2e de l'habitation**Système altimétrique** : NGF IGN 1969 (système normal)**Altitude de la référence (en m)** : 181.330 m**Différence entre le niveau d'eau et la référence (en m)** : -0.020 m**Altitude calculée de l'eau (en m)** : 181.31

Repère (source : CEREMA Normandie-Centre)
