Commune : **GIEVRES**Rivière : **La Sauldre**

467 Patureau de la Berthelotière - chemin d'accès

GÉNÉRAL**Unité de gestion :** Loire-Allier-Cher-Indre**Code :** CER_SA17_S_24**Date de mise à jour :** 27/07/2018**Auteur :** A. Bontemps - Cerema Normandie-Centre

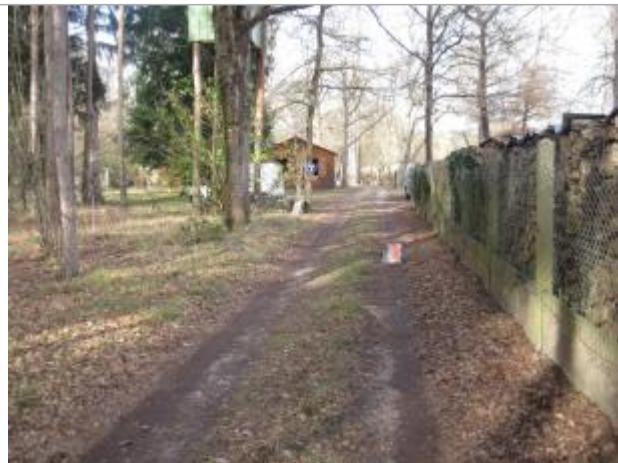
Site (source : CEREMA Normandie-Centre)

Commentaires : Chemin d'accès au n°467 Patureau de la Berthelotière, au lieu dit La Berthelotière.**1**

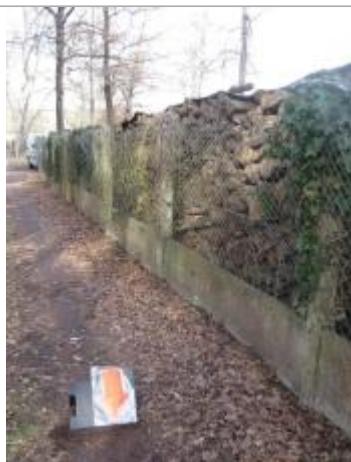
Repère (source : CEREMA Normandie-Centre)

**2 Juin 2016**Nature de l'inondation : **Débordement de cours d'eau**Altitude calculée de l'eau : **80.34 m**Nature du repère : **Témoignage oral****Commentaires :** L'eau a atteint la moitié du bois stocké le long du chemin d'accès. Fiabilité du repère : fiable.**GÉNÉRAL****Code :** CER_SA17_R_24_1**Date de mise à jour :****Auteur :** A. Bontemps - Cerema

MARQUE**Maximum de l'inondation :** Oui**Visibilité :** Oui**État du repère :** Moyen**Pérennité :** Moyenne**Repère calculé :** Non renseigné**PHEC :** Non renseigné
