Commune : **GIEVRES**Rivière : **La Sauldre****467 Patureau de la Berthelotière - chemin d'accès****Commentaires** : Chemin d'accès au n°467 Patureau de la Berthelotière, au lieu dit La Berthelotière.**1**

GÉNÉRAL**Unité de gestion** : Loire-Allier-Cher-Indre**Code** : CER_SAU17_S_24**Date de mise à jour** : 27/07/2018**Auteur** : A. Bontemps - Cerema Normandie-Centre

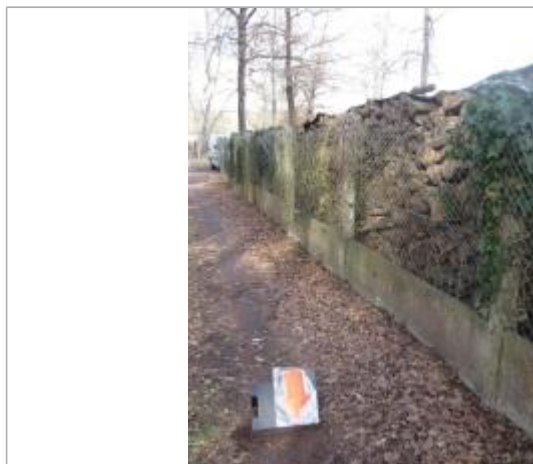
Repère (source : CEREMA Normandie-Centre)

Nature de l'inondation : **Débordement de cours d'eau**Nature du repère : **Témoignage oral****Commentaires** : L'eau a atteint la moitié du bois stocké le long du chemin d'accès. Fiabilité du repère : fiable.**GÉNÉRAL****Code** : CER_SAU17_R_24_1**Date de mise à jour** :**Auteur** : A. Bontemps - Cerema Normandie-Centre

MARQUE**Maximum de l'inondation** : Oui**Visibilité** : Oui**État du repère** : Moyen**Pérennité** : Moyenne**Repère calculé** : Non renseigné**PHEC** : Non renseigné

Référence nivelée : Marque d'inondation**Système altimétrique** : NGF IGN 1969 (système normal)**Altitude de la référence (en m)** : 80.340 m**Altitude calculée de l'eau (en m)** : 80.34 m
