Commune : SALBRIS

## Bout de l'impassée de la Boulaye

Rivière : La Sauldre

**1** Repère(s) sur le site**GÉNÉRAL****Unité de gestion :** Loire-Allier-Cher-Indre**Code :** CER\_SAU17\_S\_82**Date de mise à jour :** 27/07/2018**Auteur :** A. Bontemps - Cerema Normandie-Centre

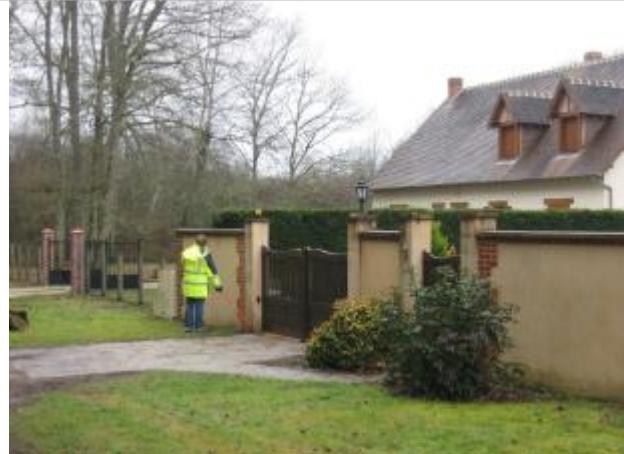
Site (source : CEREMA Normandie-Centre)

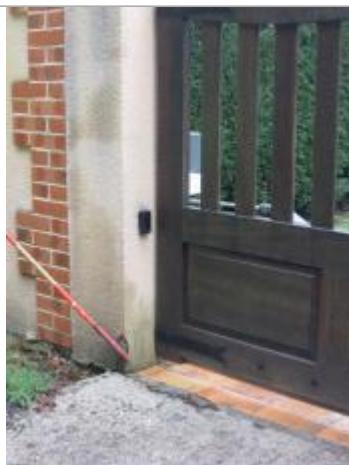
**1<sup>er</sup> Juin 2016**Nature de l'inondation : **Débordement de cours d'eau**Altitude calculée de l'eau : **103.58 m**Nature du repère : **Témoignage oral****Commentaires :** L'eau montée de 3 cm au niveau du portail. Fiabilité du repère : fiable.**GÉNÉRAL****Code :** CER\_SAU17\_R\_82\_1**Date de mise à jour :****Auteur :** A. Bontemps - Cerema

**MARQUE****Maximum de l'inondation :** Oui**Visibilité :** Oui**État du repère :** Bon**Pérennité :** Moyenne**Repère calculé :** Non renseigné**PHEC :** Non renseigné

Repère (source : CEREMA Normandie-Centre)
