Commune : SELLES-SUR-CHER

Rivière : La Sauldre

La Bondice - Entrée du lieu-dit depuis l'aval

Code : CER_SAU17_S_13

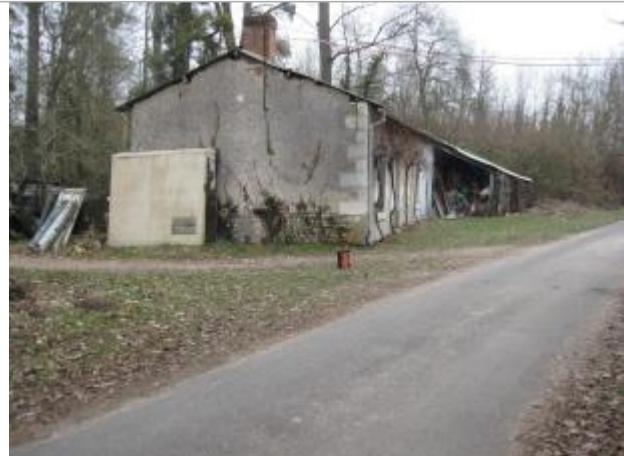
Site (source : CEREMA Normandie-Centre)

Commentaires : Entrée du lieu dit en venant de l'aval (rue du pont de la Bondice)

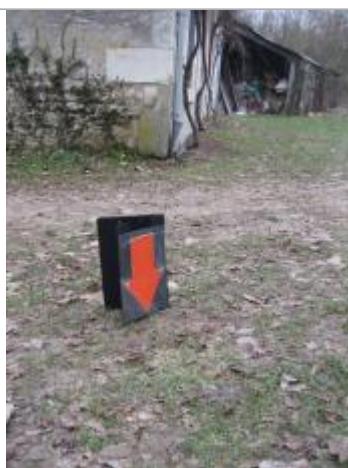
Repère (source : CEREMA Normandie-Centre)

Commentaires : L'eau a inondé le chemin communal jusqu'à la rue du Pont de la Bondice. Fiabilité du repère : fiable.

État du repère : Moyen

Pérennité : Moyenne
