Commune : CLEMONT

## D79 - Parking de la maison de pêche

Commentaires : Hydrographie : Grande Sauldre (rive droite).

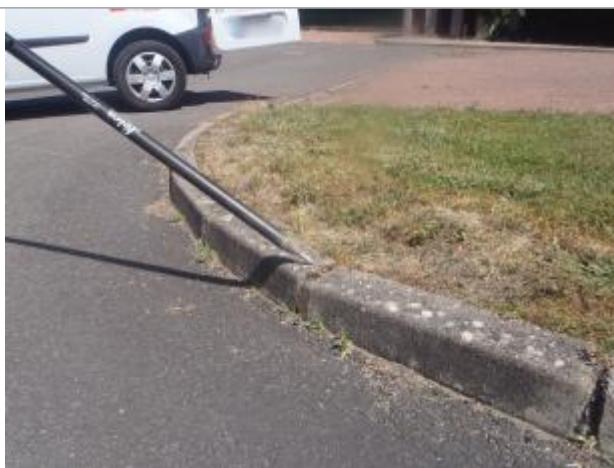
Repère (source : CEREMA Normandie-Centre)

**31 Mai 2016**Nature de l'inondation : **Débordement de cours d'eau****Commentaires :** Arrivée de l'eau au coin de la bordure en béton du parking de la maison de pêche. Fiabilité du repère : fiable.

Altitude calculée de l'eau : **138.13 m**Nature du repère : **Vidéo**
