Commune : **CONGRESSAULT**

## Parking en amont rive gauche pont de Congressault

**Code :** CER\_SAU17\_S\_108

**SOURCE DE REPÉRAGE :** CEREMA DT NORMANDIE CENTRE (SITE DE BLOIS), LA SAULDRE, CRUE DE MAI-JUIN 2016 - 01/06/2016

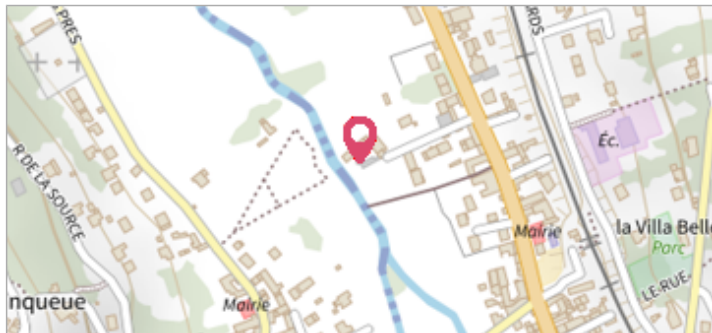
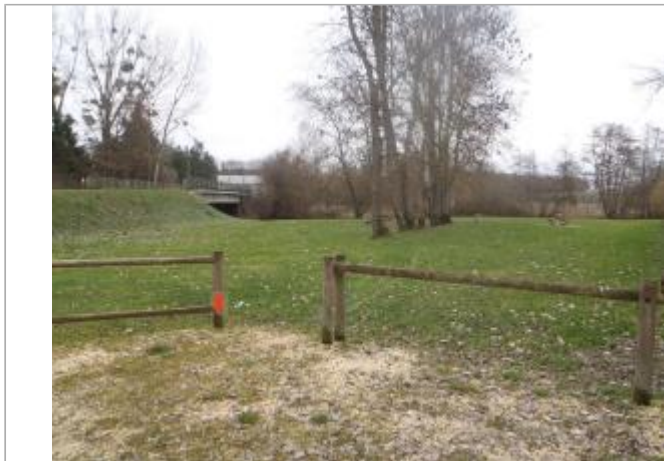
**Commentaires :** Hydrographie : Grande Sauldre (rive gauche).

Site (source : CEREMA Normandie-Centre)

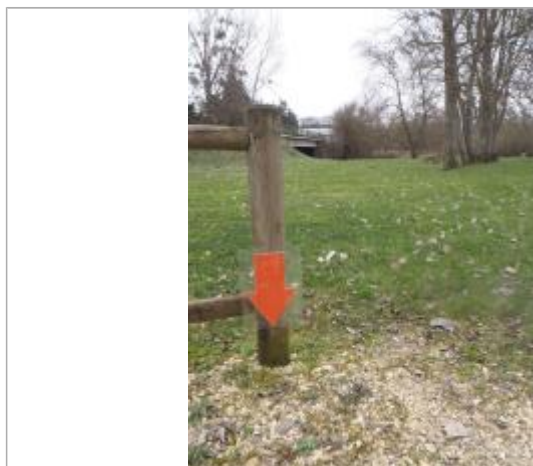
Altitude calculée de l'eau : **180.91 m**

**Commentaires :** L'eau a atteint - 10 cm sous la première traverse de la barrière. Fiabilité du repère : fiable.

Repère (source : CEREMA Normandie-Centre)
