Commune : SAINT-MARTIN-LE-BEAU

Rivière : Le Cher

D83 en direction d'Athée sur Cher

GÉNÉRAL

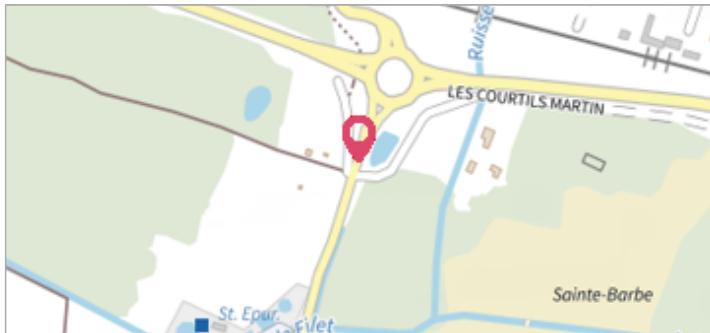
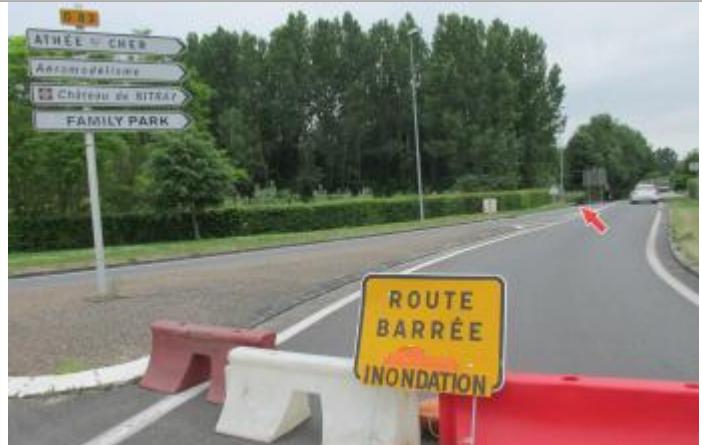
Commentaires : Ce site se trouve près du grand rond-point de la route D140 au niveau de Saint-Martin-le-Beau. Plus précisément, il est situé sur la route D83 en direction d'Athée-sur-Cher à environ 70 m du rond-point en face de deux chemins.

Vue du site en 2016

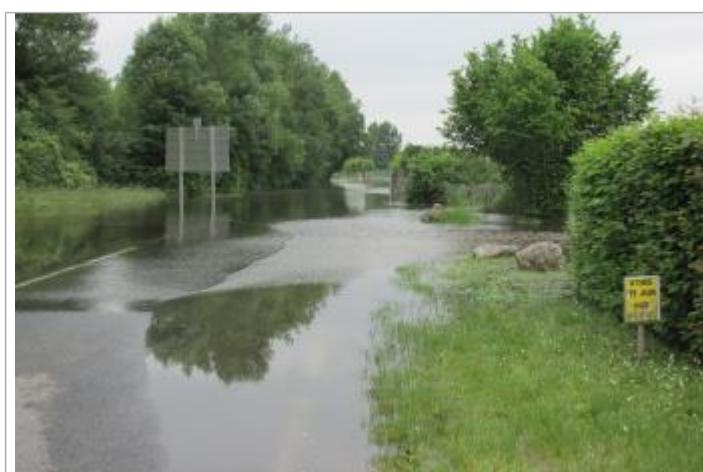
**2 Juin 2016**Nature de l'inondation : **Débordement de cours d'eau**Altitude calculée de l'eau : **53.272 m**Nature du repère : **Photographie**

Commentaires : Ce repère de crue a été établi à partir de photographies issues de la crue de juin 2016. L'eau a atteint la route D83. La première a été prise pendant le pic de crue. La 2ème photo qui a été prise après le pic de crue par un drone professionnel mandaté par DDT37.

Vue de la photo en 2016 (pendant la pointe)
