Commune : SAINT-MARTIN-LE-BEAU

Rivière : Le Cher

D83 en direction d'Athée sur Cher

GÉNÉRAL

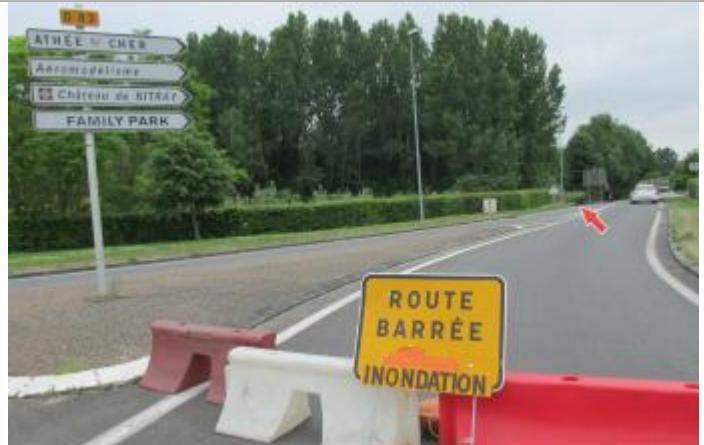
Commentaires : Ce site se trouve près du grand rond-point de la route D140 au niveau de Saint-Martin-le-Beau. Plus précisément, il est situé sur la route D83 en direction d'Athée-sur-Cher à environ 70 m du rond-point en face de deux chemins.

Vue du site en 2016

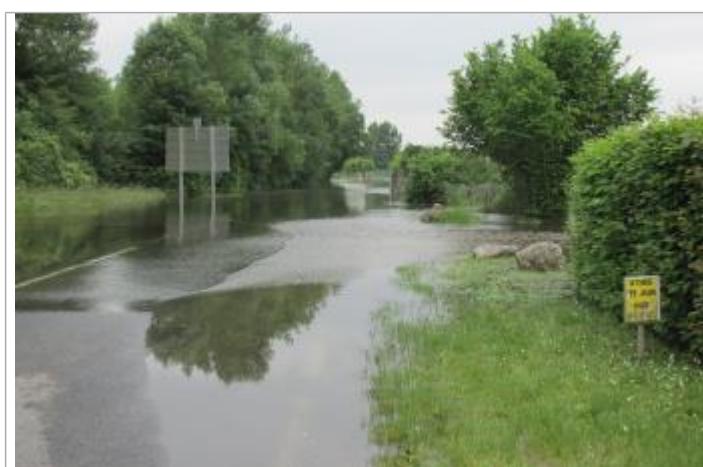
**2 Juin 2016**Nature de l'inondation : **Débordement de cours d'eau**Altitude calculée de l'eau : **53.272 m**Nature du repère : **Photographie**

Commentaires : Ce repère de crue a été établi à partir de photographies issues de la crue de juin 2016. L'eau a atteint la route D83. La première a été prise pendant le pic de crue. La 2ème photo qui a été prise après le pic de crue par un drone professionnel mandaté par DDT37.

Vue de la photo en 2016 (pendant la pointe)
