Commune : SAINT-MARTIN-LE-BEAU

Rivière : Le Cher

Ancien Family Park - Entrée principale, D83**Commentaires** : Ce site se trouve sur l'entrée de l'ancien parc Family (restaurant actuellement) et devant le parking à côté de la route D83. Plus précisément, il se situe au pied de l'entrée de l'ancien parc.**1** Repère(s) sur le site**GÉNÉRAL****Unité de gestion** : Loire-Allier-Cher-Indre**Code** : WEB_S_201711080823 **Date de mise à jour** : 09/02/2024**Auteur** : LOIRE37

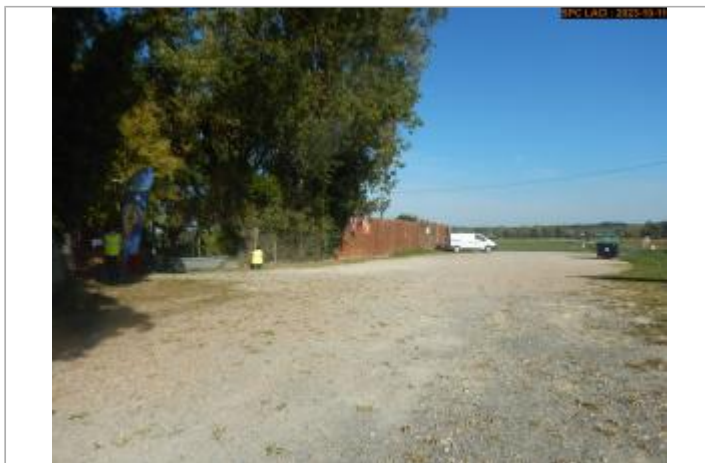
Vue du site en 2023
