Commune : SAINT-MARTIN-LE-BEAU

Rivière : Le Cher

Ancien Family Park - Entrée principale, D83

Unité de gestion : Loire-Allier-Cher-Indre**Code :** WEB_S_201711080823**Date de mise à jour :** 09/02/2024**Auteur :** LOIRE37

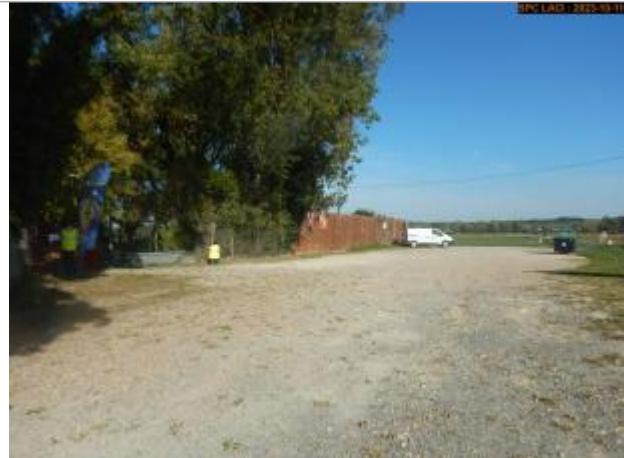
Commentaires : Ce site se trouve sur l'entrée de l'ancien parc Family (restaurant actuellement) et devant le parking à côté de la route D83. Plus précisément, il se situe au pied de l'entrée de l'ancien park.

Vue du site en 2023

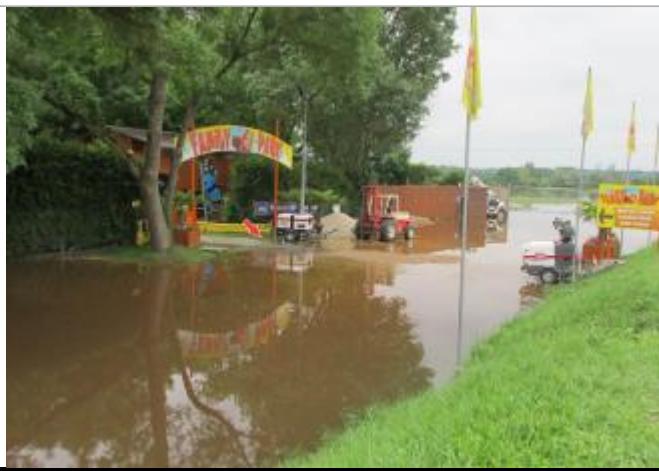
Commentaires : Ce repère de crue a été établi à partir d'une photographie issue de la crue de juin 2016. L'eau est arrivée au pied du poteau droit du panneau de l'entrée principale du parc. En 2023, il ne reste plus que le pied du panneau.

Vue de la photo en 2016
