Commune : SAINT-MARTIN-LE-BEAU

Rivière : Le Cher

Ancien Family Park - Entrée principale, D83**Commentaires** : Ce site se trouve sur l'entrée de l'ancien parc Family (restaurant actuellement) et devant le parking à côté de la route D83. Plus précisément, il se situe au pied de l'entrée de l'ancien parc.**1** Repère(s) sur le site**GÉNÉRAL****Unité de gestion** : Loire-Allier-Cher-Indre**Code** : WEB_S_201711080823**Date de mise à jour** : 09/02/2024**Auteur** : LOIRE37

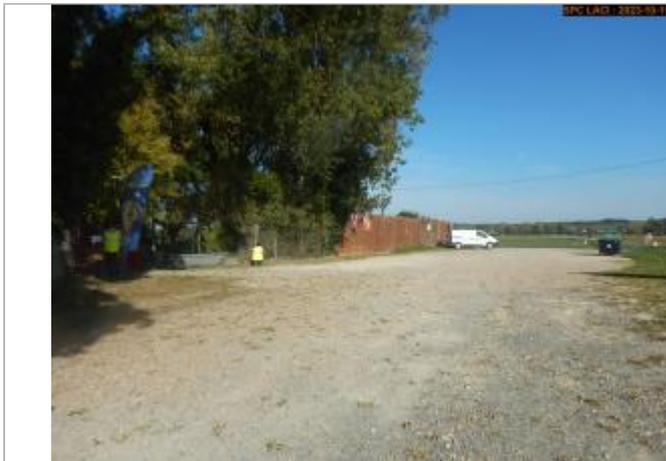
Vue du site en 2023

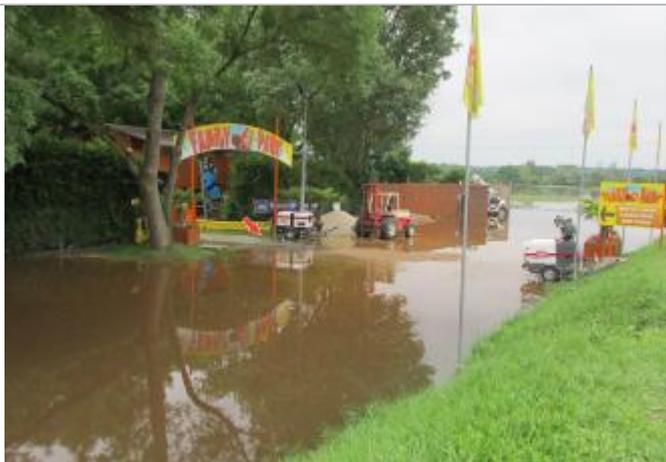
**2 Juin 2016**Nature de l'inondation : **Débordement de cours d'eau**Altitude calculée de l'eau : **53.729 m**Nature du repère : **Photographie****Commentaires** : Ce repère de crue a été établi à partir d'une photographie issue de la crue de juin 2016. L'eau est arrivée au pied du poteau droit du panneau de l'entrée principale du parc. En 2023, il ne reste plus que le pied du panneau.**GÉNÉRAL****Code** : WEB_R_201711081052**Date de mise à jour** :**Auteur** : LOIRE37

Vue de la photo en 2016
