Commune : SAINT-MARTIN-LE-BEAU

Rivière : Le Cher

Ancien Family Park - Entrée principale, D83**Commentaires :** Ce site se trouve sur l'entrée de l'ancien parc Family (restaurant actuellement) et devant le parking à côté de la route D83. Plus précisément, il se situe au pied de l'entrée de l'ancien parc.**1** Repère(s) sur le site**GÉNÉRAL****Unité de gestion :** Loire-Allier-Cher-Indre**Code :** WEB_S_201711080823**Date de mise à jour :** 09/02/2024**Auteur :** LOIRE37

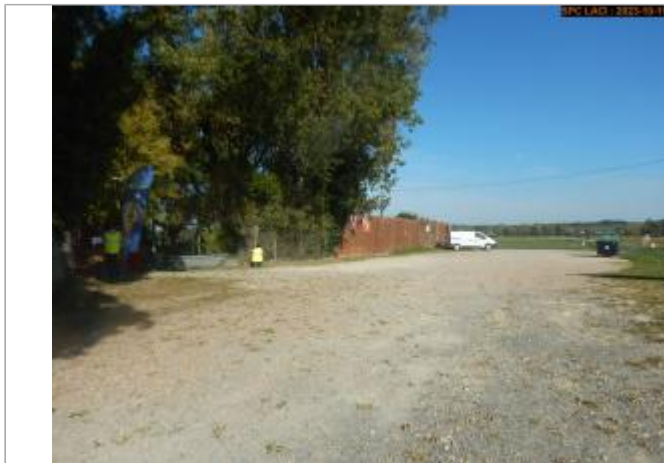
Vue du site en 2023

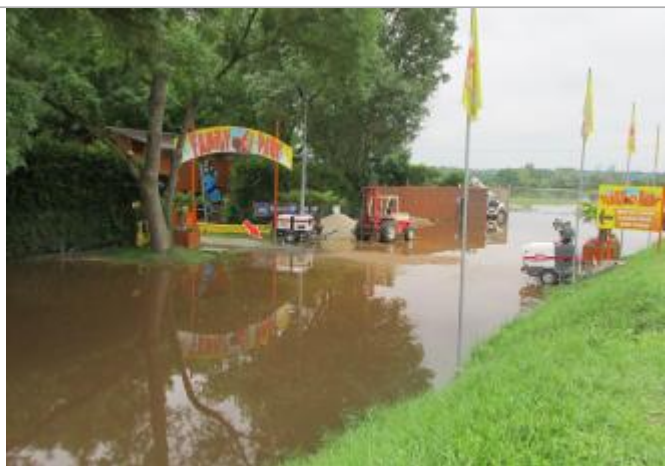
**2 juin 2016**Nature de l'inondation : **Débordement de cours d'eau**Altitude calculée de l'eau : **53.729 m**Nature du repère : **Photographie****Commentaires :** Ce repère de crue a été établi à partir d'une photographie issue de la crue de juin 2016. L'eau est arrivée au pied du poteau droit du panneau de l'entrée principale du parc. En 2023, il ne reste plus que le pied du panneau.**GÉNÉRAL****Code :** WEB_R_201711081052**Date de mise à jour :****Auteur :** LOIRE37

Vue de la photo en 2016
