Commune : **SAINT-MARTIN-LE-BEAU**Rivière : **Le Cher****Ancien Family Park - Bord du Cher, D83**

1 Repère(s) sur le site**GÉNÉRAL****Unité de gestion** : Loire-Allier-Cher-Indre**Code** : WEB_S_201711222458**Date de mise à jour** : 09/02/2024**Auteur** : SPC LCI

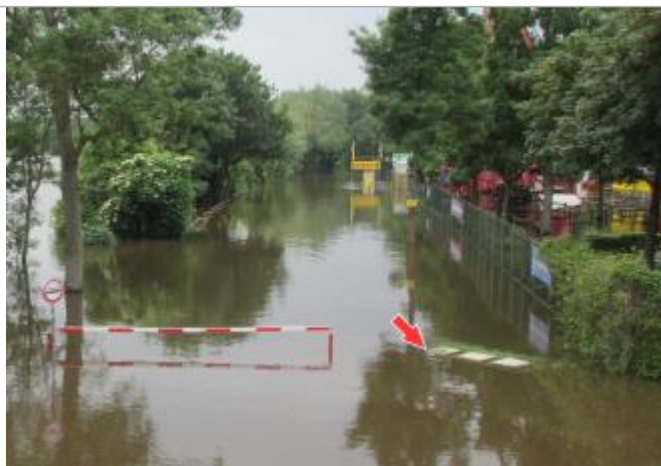
Commentaires : Ce repère de crue a été établi à partir d'une photographie issue de la crue de juin 2016. L'eau est arrivée au sommet du bloc crénelé en béton, situé après le parking et le début du chemin.

Vue de la photo en 2016
