Commune : **SAINT-MARTIN-LE-BEAU**Rivière : **Le Cher****Ancien Family Park - Bord du Cher, D83**

1 Repère(s) sur le site**GÉNÉRAL****Unité de gestion** : Loire-Allier-Cher-Indre**Code** : WEB_S_201711222458 **Date de mise à jour** : 09/02/2024**Auteur** : SPC LCI

GÉNÉRAL**Code** : WEB_R_201711222226**Date de mise à jour** :**Auteur** : SPC LCI

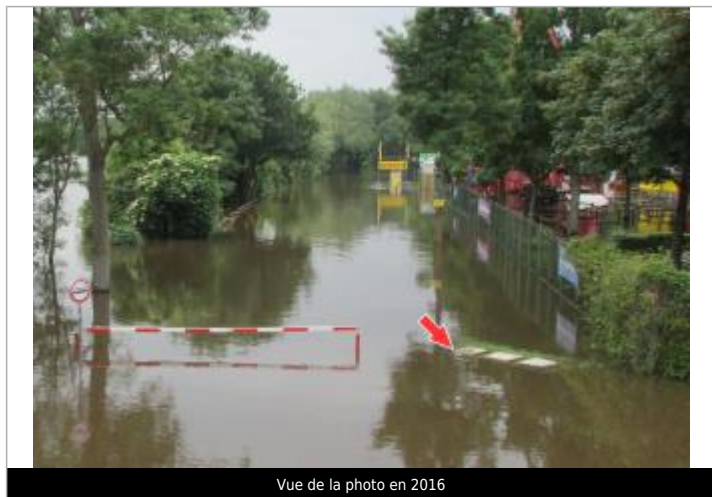
Commentaires : Ce repère de crue a été établi à partir d'une photographie issue de la crue de juin 2016. L'eau est arrivée au sommet du bloc crénelé en béton, situé après le parking et le début du chemin.

Vue de la photo en 2016
