Commune : **JOIGNY**Rivière : **L' Yonne****Aval rive droite pont de Joigny****2**

GÉNÉRAL**Unité de gestion :** Seine moyenne-Yonne-Loing**Code :** WEB_S_201711245831 **Date de mise à jour :** 24/11/2017**Auteur :** DRIEE-PHPC

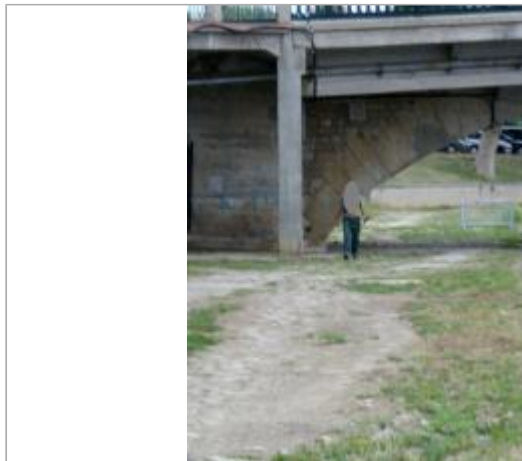
Vue de l'arche de décharge du pont de Joigny depuis l'aval le 11 août 2010

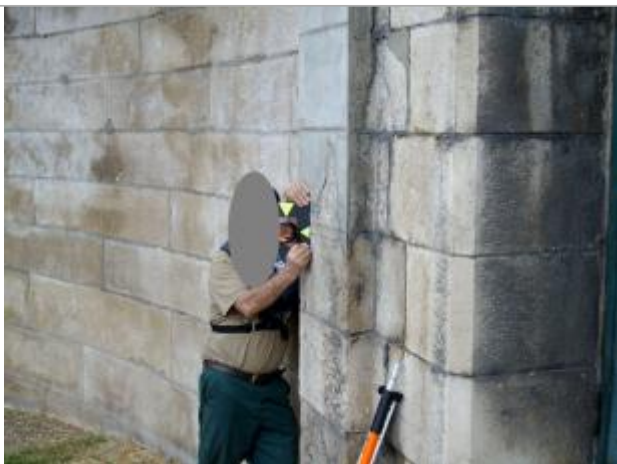
**1866**Nature de l'inondation : **Débordement de cours d'eau**Altitude calculée de l'eau : **non déterminé**Nature du repère : **Marque gravée****Commentaires :** Probablement 1866. Repère partiellement recouvert par du ciment, encore visible en 2010. Graphitis en 2017**GÉNÉRAL****Code :** WEB_R_201711243244**Date de mise à jour :****Auteur :** DRIEE-PHPC

MARQUE**Texte :** SEPT E 186**Visibilité :** Oui**État du repère :** Moyen**Pérennité :** Moyenne**Repère calculé :** Non

Repère de 186(6), situation (culée rive droite aval)
