Commune : MAULE 4 rue du Ponceau	Rivière : La Mauldre
Commentaires : 1ere maison en aval rive droite du bras droit de la Mauldre		2 Repère(s) sur le site

Unité de gestion : Seine moyenne-Yonne-Loing
Code : WEB_S_201712134254 Date de mise à jour : 06/04/2018
Auteur : DDT78_SE-PRN

Commune : **MAULE**Rivière : **La Mauldre****4 rue du Ponceau****Commentaires :** 1ere maison en aval rive droite du bras droit de la Mauldre**2**

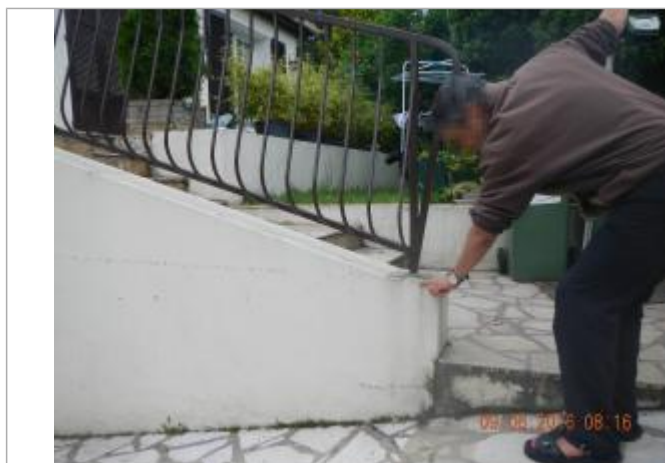
Ligne horizontale laissée par la crue dans la descente du garage

LIGNE HORIZONTALE LAISSÉE PAR LA CRUE DANS LA DESCENTE DU GARAGE - 09/06/2016

Méthode : GPS
Organisme : DDT 78
Référence nivelée : Marque d'inondation
Système altimétrique : NGF IGN 1969 (système normal)
Altitude de la référence (en m) : 33.555 m
Différence entre le niveau d'eau et la référence (en m) : 0.000 m
Altitude calculée de l'eau (en m) : 33.555

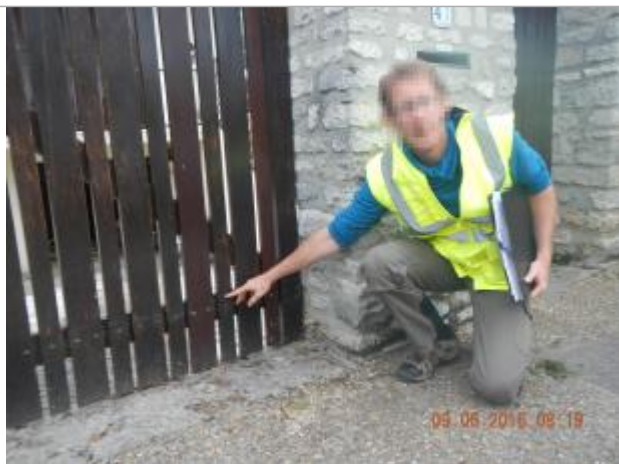
Ligne horizontale laissée par la crue sur le portail de la propriété

LIGNE HORIZONTALE LAISSÉE PAR LA CRUE SUR LE PORTAIL DE LA PROPRIÉTÉ - 09/06/2016**Méthode :** GPS**Organisme :** DDT 78**Référence nivelée :** Autre type de référence**Description référence du repère :** Sol**Système altimétrique :** NGF IGN 1969 (système normal)**Altitude de la référence (en m) :** 33.277 m**Différence entre le niveau d'eau et la référence (en m) :** 0.270 m**Altitude calculée de l'eau (en m) :** 33.547
