Commune : **MAULE**

Garages en face du n°10bis de la rue Flaville

Rivière : **La Mauldre****1**

Garages rue flaville en face du n°10bis

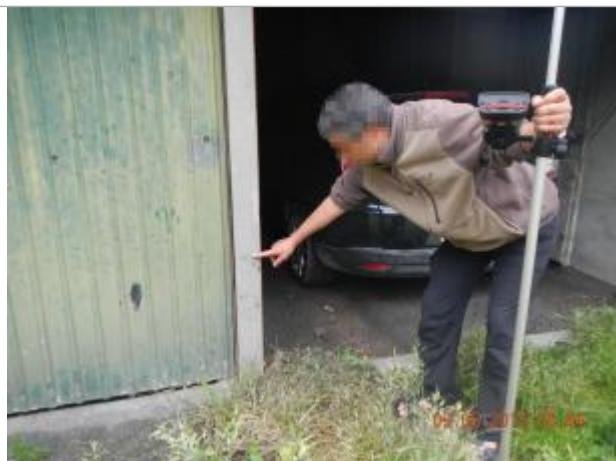
Ligne horizontale laissée par la crue sur les portes du garage

LIGNE HORIZONTALE LAISSÉE PAR LA CRUE SUR LES PORTES DU GARAGE - 09/06/2016

Méthode : GPS**Organisme :** DDT 78**Référence nivélée :** Autre type de référence**Description référence du repère :** Sol**Système altimétrique :** NGF IGN 1969 (système normal)**Altitude de la référence (en m) :** 32.872 m**Différence entre le niveau d'eau et la référence (en m) :** 0.700 m**Altitude calculée de l'eau (en m) :** 33.572
