Commune : **MAULE**

Rivière : **La Mauldre**

Garages en face du n°10bis de la rue Flaville

Garages rue flaville en face du n°10bis

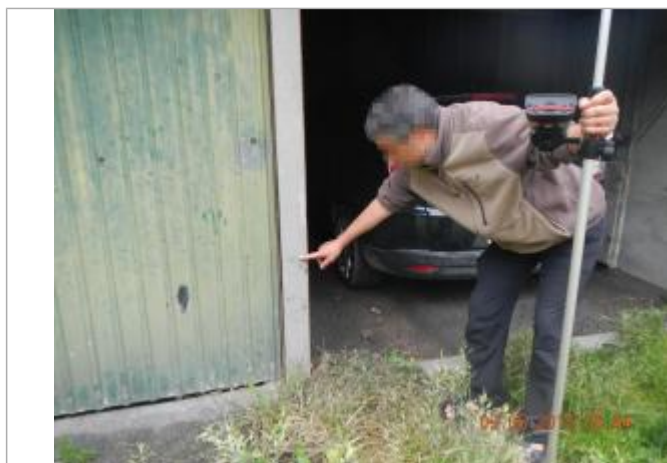
Altitude calculée de l'eau : **33.572 m**

Nature du repère : **Laisse d'inondation**

Ligne horizontale laissée par la crue sur les portes du garage

LIGNE HORIZONTALE LAISSÉE PAR LA CRUE SUR LES PORTES DU GARAGE - 09/06/2016
