Commune : MONTAINVILLE

Rivière : La Mauldre

Entreprise avec parking à la croix surgis

**1^{er} Juin 2016**

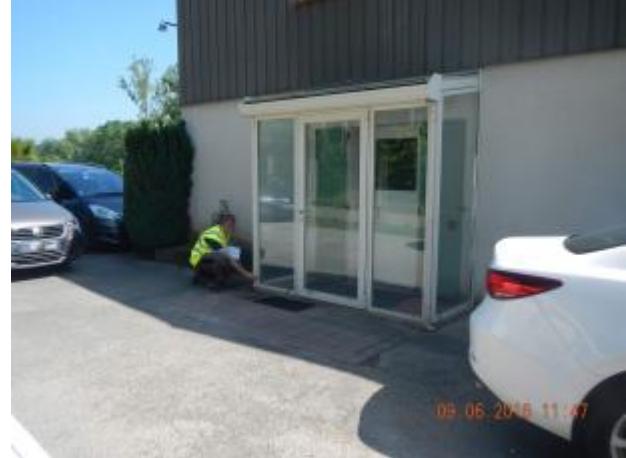
Vitrine de l'Entreprise, lieu dit La croix Surgis

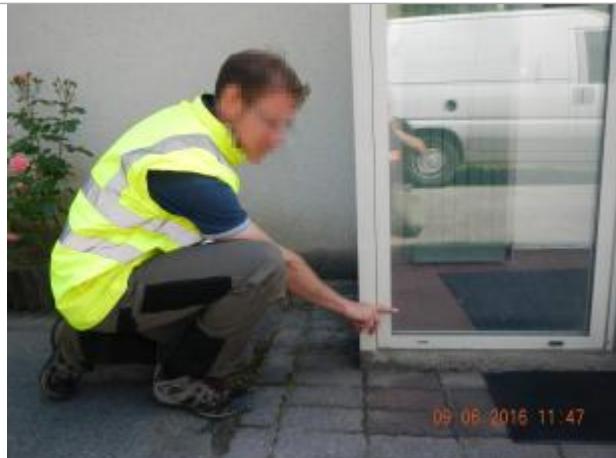
Ligne horizontale laissée par la crue sur la vitre de la porte d'entrée

LIGNE HORIZONTALE LAISSÉE PAR LA CRUE SUR LA VITRE DE LA PORTE D'ENTRÉE - 09/06/2016

Méthode : GPS**Référence nivélée :** Autre type de référence**Description référence du repère :** sol**Système altimétrique :** NGF IGN 1969 (système normal)**Altitude de la référence (en m) :** 42.465 m**Différence entre le niveau d'eau et la référence (en m) :** 0.350 m**Altitude calculée de l'eau (en m) :** 42.815

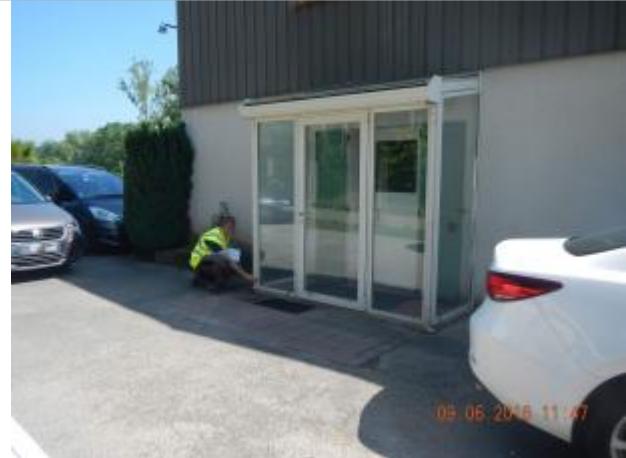
Vitrine de l'Entreprise, lieu dit La croix Surgis

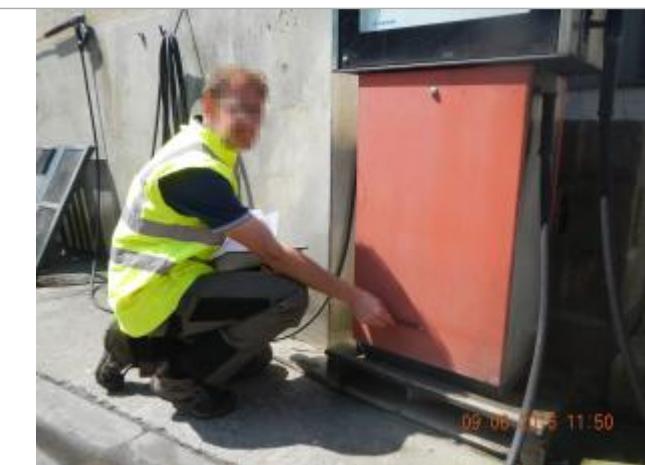
LIGNE HORIZONTALE LAISSÉE PAR LA CRUE SUR UNE POMPE À L'ARRIÈRE DU BATIMENT - 09/06/2016

Méthode : GPS**Référence nivélée :** Autre type de référence**Description référence du repère :** Sol**Système altimétrique :** NGF IGN 1969 (système normal)**Altitude de la référence (en m) :** 42.817 m**Différence entre le niveau d'eau et la référence (en m) :** 0.190 m**Altitude calculée de l'eau (en m) :** 43.007

Ligne horizontale laissée par la crue sur une pompe à l'arrière du bâtiment
