Commune : **MONTAINVILLE**

Rivière : **La Mauldre**

Entreprise avec parking à la croix surgis

Code : WEB_S_201712145957

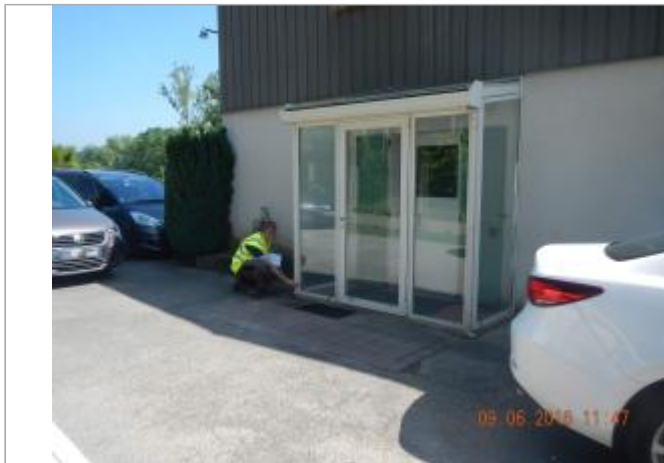
Vitrine de l'Entreprise, lieu dit La croix Surgis

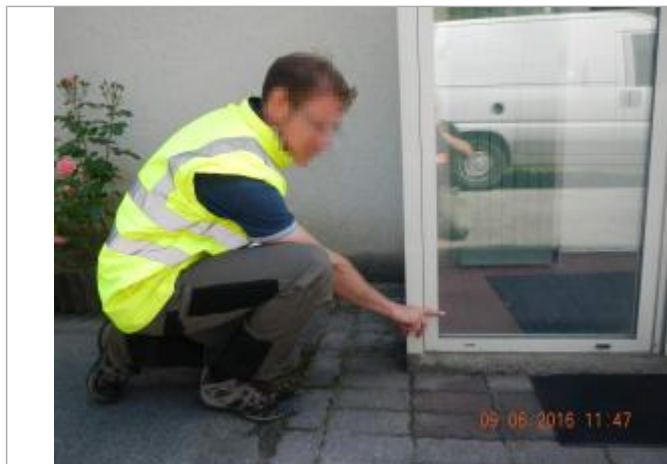
Ligne horizontale laissée par la crue sur la vitre de la porte d'entrée

LIGNE HORIZONTALE LAISSÉE PAR LA CRUE SUR LA VITRE DE LA PORTE D'ENTRÉE - 09/06/2016

Altitude de la référence (en m) : 42.465 m

Différence entre le niveau d'eau et la référence (en m) : 0.350 m

Altitude calculée de l'eau (en m) : 42.815

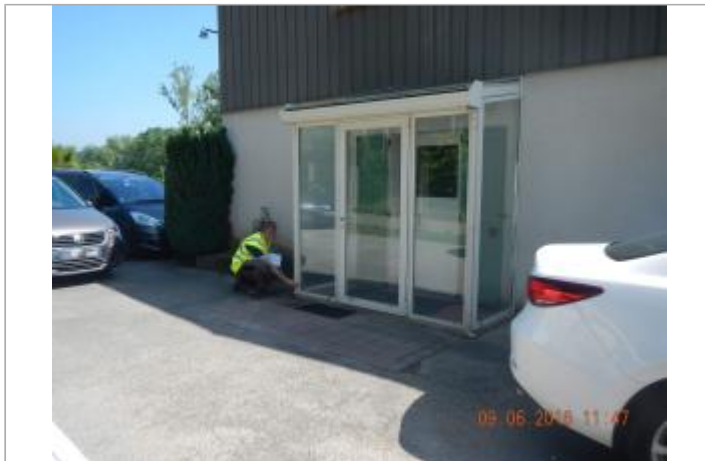
Vitrine de l'Entreprise, lieu dit La croix Surgis

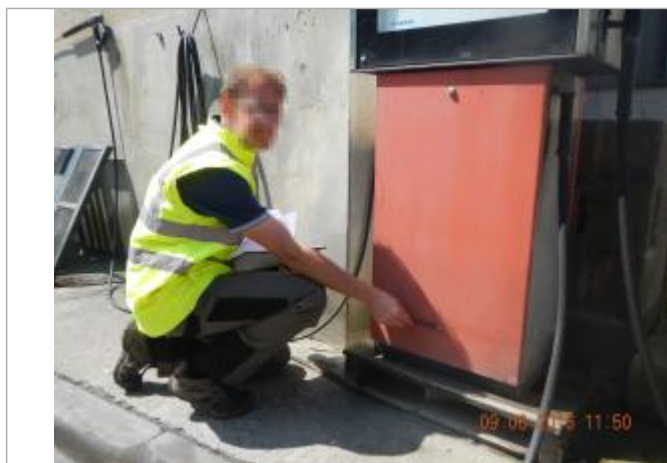
Ligne horizontale laissée par la crue sur une pompe à l'arrière du bâtiment

LIGNE HORIZONTALE LAISSÉE PAR LA CRUE SUR UNE POMPE À L'ARRIÈRE DU BATIMENT - 09/06/2016

Altitude de la référence (en m) : 42.817 m

Différence entre le niveau d'eau et la référence (en m) : 0.190 m

Altitude calculée de l'eau (en m) : 43.007
