Commune : **MONTAINVILLE**

Rivière : **La Mauldre**

## Entreprise avec parking à la croix surgis

**1er juin 2016**

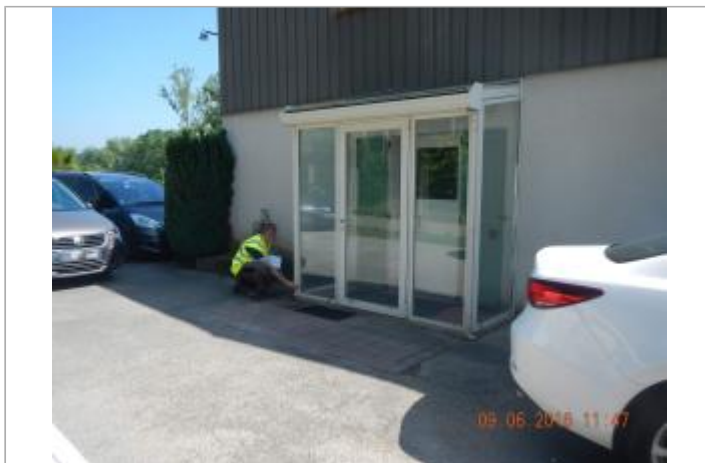
Vitrine de l'Entreprise, lieu dit La croix Surgis

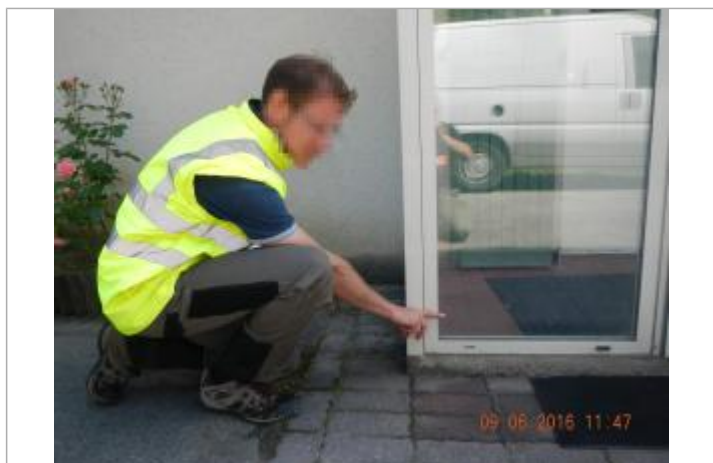
### LIGNE HORIZONTALE LAISSÉE PAR LA CRUE SUR LA VITRE DE LA PORTE D'ENTRÉE - 09/06/2016

Nature de l'inondation : **Débordement de cours d'eau**

Altitude calculée de l'eau : **42.815 m**

Nature du repère : **Laisse d'inondation**

Ligne horizontale laissée par la crue sur la vitre de la porte d'entrée

**Différence entre le niveau d'eau et la référence (en m) :** 0.350 m

**Altitude calculée de l'eau (en m) :** 42.815 m
