Commune : MONTAINVILLE

Rivière : La Mauldre

Entreprise avec parking à la croix surgis

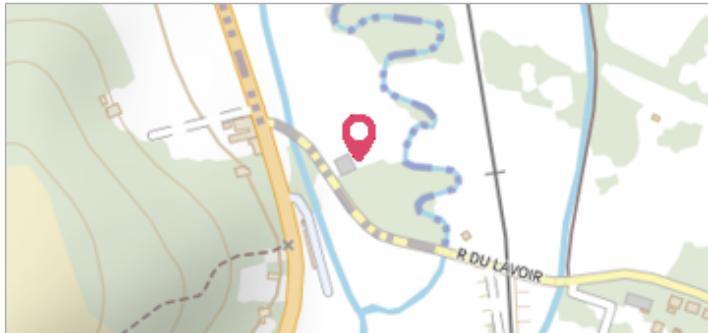
Vitrine de l'Entreprise, lieu dit La croix Surgis

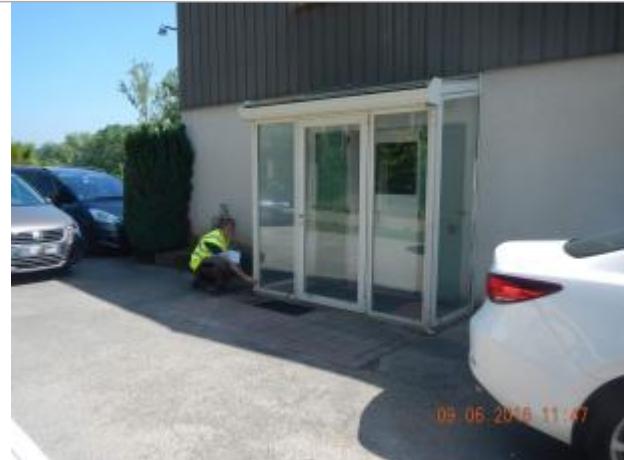
LIGNE HORIZONTALE LAISSEÉE PAR LA CRUE SUR LA VITRE DE LA PORTE D'ENTRÉE - 09/06/2016

Méthode : GPS**Référence nivélée :** Autre type de référence**Description référence du repère :** sol**Système altimétrique :** NGF IGN 1969 (système normal)**Altitude de la référence (en m) :** 42.465 m**Différence entre le niveau d'eau et la référence (en m) :** 0.350 m**Altitude calculée de l'eau (en m) :** 42.815 m

Ligne horizontale laissée par la crue sur la vitre de la porte d'entrée
