Commune : **MONTAINVILLE**

Rivière : **La Mauldre**

Entreprise avec parking à la croix surgis

Code : WEB_S_201712145957

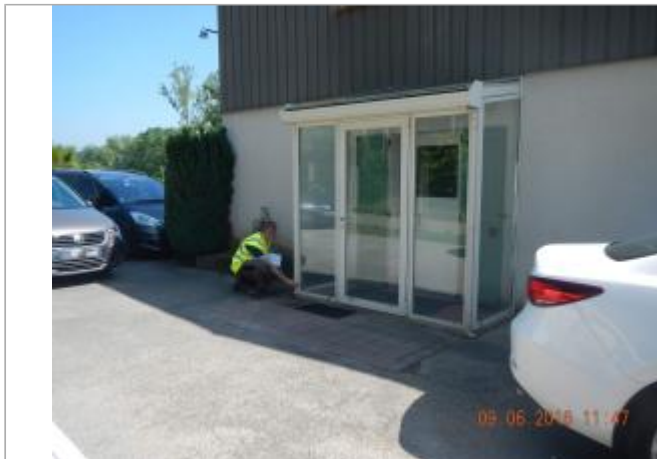
Vitrine de l'Entreprise, lieu dit La croix Surgis

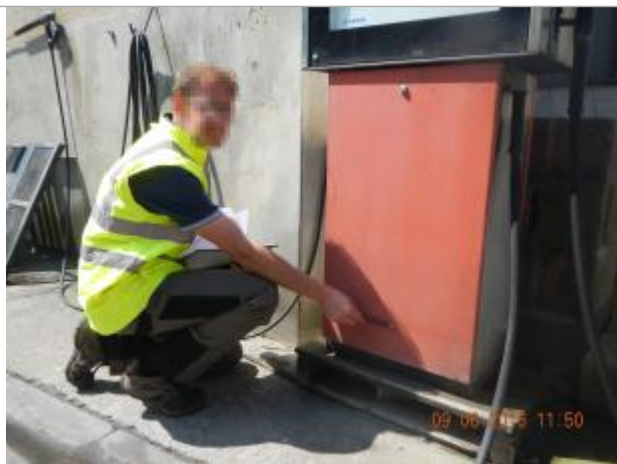
LIGNE HORIZONTALE LAISSÉE PAR LA CRUE SUR UNE POMPE À L'ARRIÈRE DU BATIMENT - 09/06/2016

Nature du repère : **Laisse d'inondation**

Maximum de l'inondation : Oui

État du repère : Bon

Ligne horizontale laissée par la crue sur une pompe à l'arrière du bâtiment

Altitude de la référence (en m) : 42.817 m

Différence entre le niveau d'eau et la référence (en m) : 0.190 m

Altitude calculée de l'eau (en m) : 43.007 m
