Commune : BEYNES

## Place de l'Estandart

Rivière : La Mauldre

Repère(s) sur le site

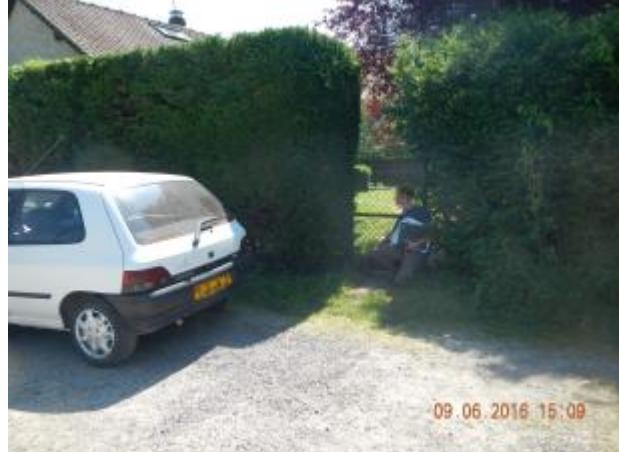
portillon d'entrée de la propriété

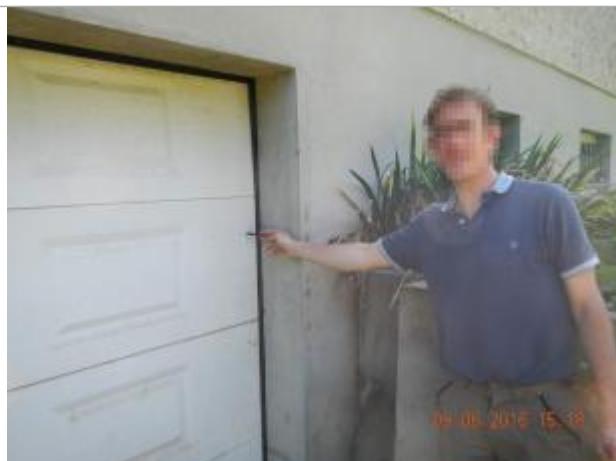
Nature du repère : Laisse d'inondation

**MARQUE****Maximum de l'inondation :** Oui**Visibilité :** Oui**État du repère :** Bon**Pérennité :** Aucune

Ligne nette sur la porte du garage enterré
