Commune : **PAPAICHTON**Rivière : **La Lawa****Village amérindien de Papaichton - Maison sur pilotis****Commentaires** : Fleuve Maroni/Lawa**4**

GÉNÉRAL**Unité de gestion** : Guyane**Code** : GUY_BRL11_S_7**Date de mise à jour** : 15/12/2017**Auteur** : DEAL Guyane

**Février 2017**Nature de l'inondation : **Débordement de cours d'eau**Altitude calculée de l'eau : **non déterminé**Nature du repère : **Témoignage oral****Commentaires** : pilotis - doute sur la hauteur d'eau indiquée**GÉNÉRAL****Code** : GUY_DEAL_R_7_3**Date de mise à jour** :**Auteur** : DEAL Guyane

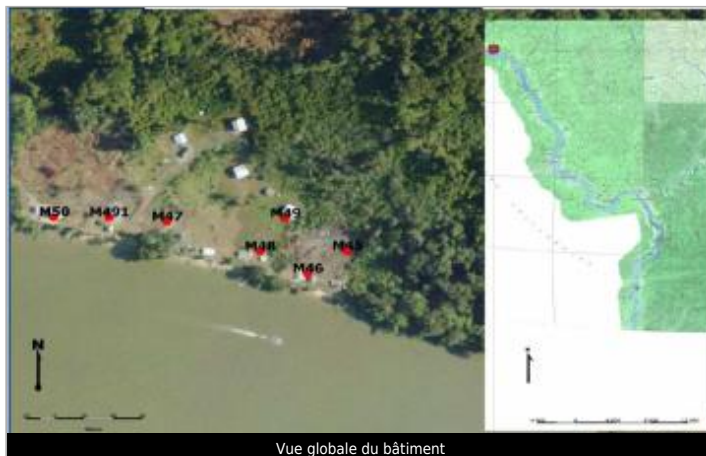
Vue globale du bâtiment

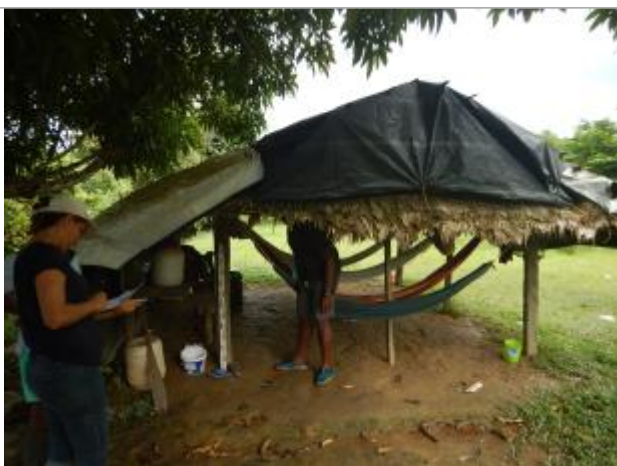
MARQUE**Maximum de l'inondation** : Oui**Visibilité** : Non**État du repère** : Disparu**Pérennité** : Aucune**Repère calculé** : Non renseigné**PHEC** : Non renseigné**SOURCE DE REPÉRAGE : RECENSEMENT DE LA DEAL GUYANE - 15/05/2017****Type de repérage** : Campagne de terrain post-inondation**Organisme** : DEAL Guyane**NIVELLEMENT INITIAL - 18/05/2017****Méthode** : Autre**Organisme** : DEAL Guyane**Commentaires sur le nivellement** : mesure manuelle avec un mètre. La référence n'a pas été nivelée.**Référence nivelée** : Autre type de référence**Description référence du repère** : terre battue**Système altimétrique** : Niv. Général de la Guyane 1977**Différence entre le niveau d'eau et la référence (en m)** : 0.810 m

Vue du support de la mesure

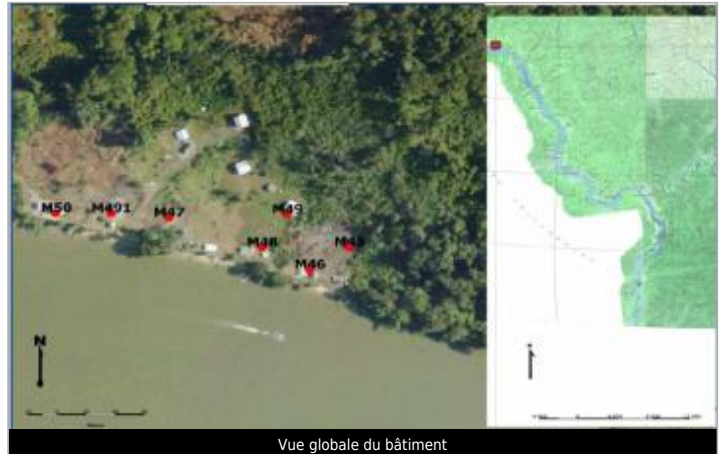
Vue globale du bâtiment

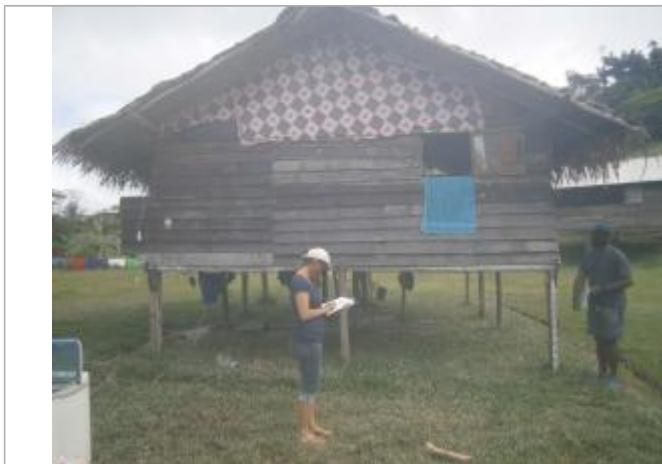
Commentaires : maison sur pilotis doute sur la hauteur d'eau indiquée

Commentaires sur le nivellement : mesure manuelle avec un mètre. La référence n'a pas été nivelée.

Description référence du repère : terre spongieuse + herbe

Différence entre le niveau d'eau et la référence (en m) : 0.930 m

Vue du support de la mesure

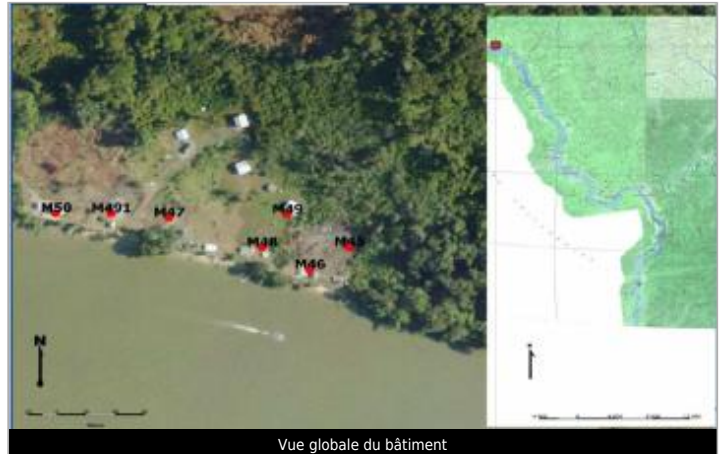
Vue globale du bâtiment

Commentaires : Maison détruite suite crue 2006, elle a donc été reconstruite - pilotis

Différence entre le niveau d'eau et la référence (en m) : 0.960 m

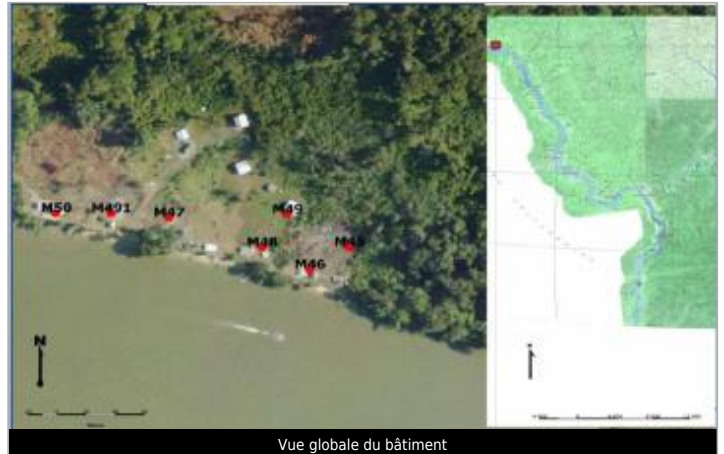
Vue globale du bâtiment

Commentaires : Maison détruite suite crue 2006, elle a donc été reconstruite - pilotis

Différence entre le niveau d'eau et la référence (en m) : 0.200 m
