Commune : **MARIPASOULA**

## Bourg Maripasoula #1

Rivière : **La Lawa****1**

**GÉNÉRAL****Unité de gestion :** Guyane**Code :** GUY\_BRL11\_S\_31**Date de mise à jour :** 15/12/2017**Auteur :** DEAL Guyane

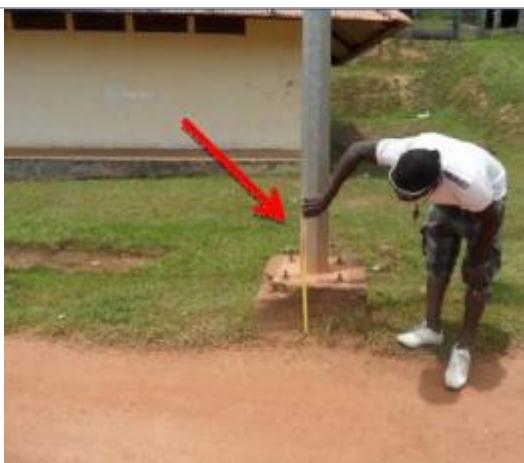
**Mai 1976**Nature de l'inondation : **Débordement de cours d'eau**Altitude calculée de l'eau : **non déterminé**Nature du repère : **Témoignage oral****Commentaires :** Poteau - Niveau d'eau en 1976. Indication proche de l'ancien fromager. La route a été remblayée depuis cette indication.**GÉNÉRAL****Code :** GUY\_BRL11\_R\_31\_1**Date de mise à jour :****Auteur :** DEAL Guyane

Vue du support et de la mesure du niveau des PHE
