Commune : **PAPAICHTON**

Rivière : **La Lawa**

GÉNÉRAL**Unité de gestion :** Guyane**Code :** GUY_BRL11_S_5**Auteur :** DEAL Guyane**Date de mise à jour :** 15/12/2017

GÉNÉRAL**Code :** GUY_BRL11_R_5_1**Date de mise à jour :****Auteur :** DEAL Guyane

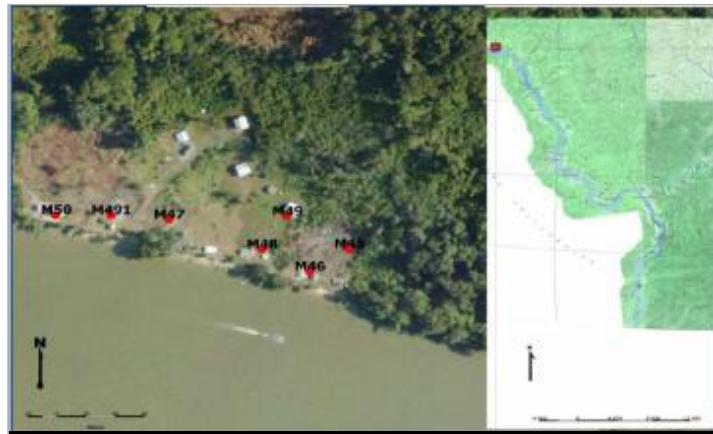
Vue globale du bâtiment

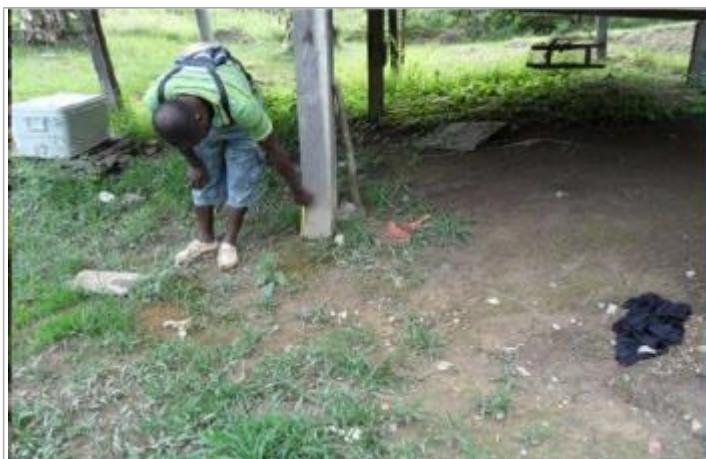
**Juin 2008**Nature de l'inondation : **Débordement de cours d'eau**Altitude calculée de l'eau : **non déterminé**Nature du repère : **Témoignage oral**

Commentaires : Maisons sur pilotis non inondées en 2006 Pilotis de la maison - Témoignage peu fiable

Vue du support et de la mesure du niveau des PHE

Type de repérage : Campagne de terrain post-inondation**Organisme :** BRL Ingénierie**NIVELLEMENT INITIAL - 01/03/2011****Méthode :** Non renseigné**Organisme :** BRL Ingénierie**Commentaires sur le niveling :** Mesure manuelle avec un mètre. La référence n'a pas été nivelée**Référence nivélée :** Autre type de référence**Système altimétrique :** Niv. Général de la Guyane 1977**Différence entre le niveau d'eau et la référence (en m) :** 0.200 m
