Commune : **PAPAICHTON**Rivière : **La Lawa**

Village amérindien de Papaichton - Maison sur pilotis #2

GÉNÉRAL**Unité de gestion :** Guyane**Code :** GUY_BRL11_S_9**Auteur :** DEAL Guyane**Date de mise à jour :** 15/12/2017

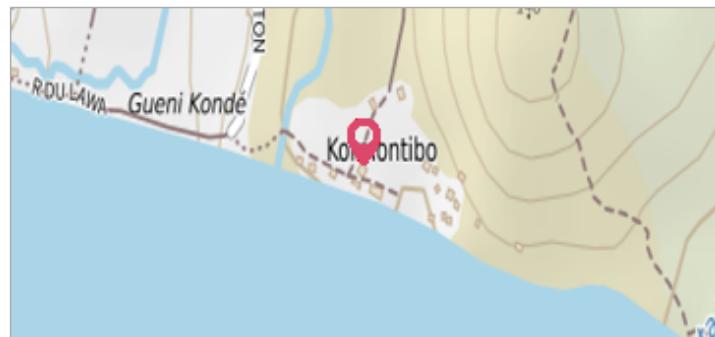
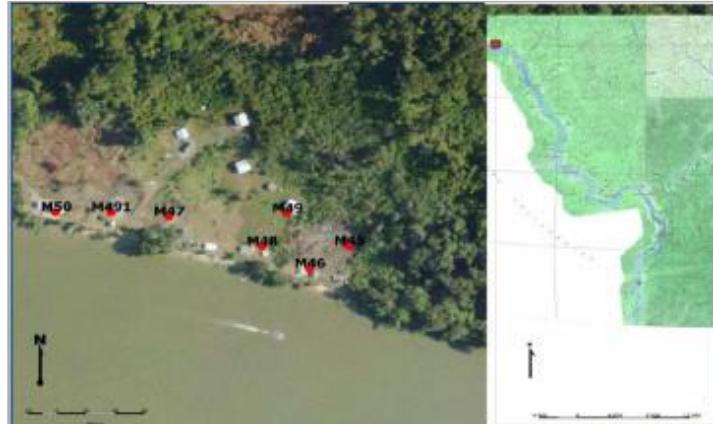
Vue globale du bâtiment

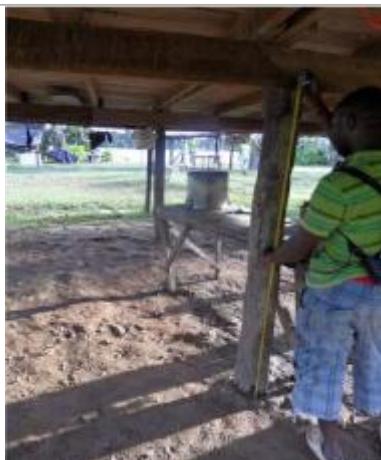
Commentaires : Pilotis

Vue du support et de la mesure du niveau des PHE

MARQUE**Maximum de l'inondation :** Oui**Visibilité :** Non**État du repère :** Non renseigné**Pérennité :** Non renseigné**Repère calculé :** Non renseigné**PHEC :** Non renseigné**SOURCE DE REPÉRAGE : RÉALISATION D'UNE ÉTUDE D'IDENTIFICATION DES ENJEUX ET DE DÉTERMINATION DES CRITÈRES DE VIGILANCE VIS A VIS DU RISQUE INONDATION SUR LE MARONI - BOURG DE MARIPASOULA [BRLINGÉNIERIE POUR LA DEAL GUYANE - OCTOBRE 2011] - 01/03/2011****Type de repérage :** Campagne de terrain post-inondation**Organisme :** BRL Ingénierie**NIVELLEMENT INITIAL - 01/03/2011****Méthode :** Non renseigné**Organisme :** BRL Ingénierie**Commentaires sur le niveling :** Mesure manuelle avec un mètre. La référence n'a pas été nivellée**Référence nivellée :** Autre type de référence**Système altimétrique :** Niv. Général de la Guyane 1977**Différence entre le niveau d'eau et la référence (en m) :** 1.680 m
