Commune : **MARIPASOULA**

Bourg Maripasoula #2

Commentaires : Fleuve Maroni/Lawa

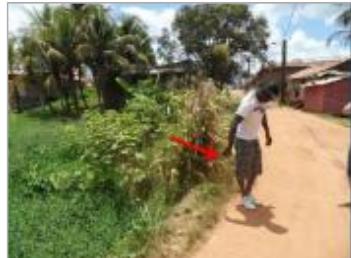
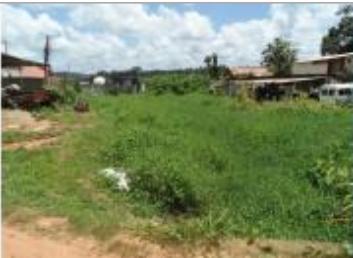
**Mai 1976**Nature de l'inondation : **Débordement de cours d'eau**Altitude calculée de l'eau : **non déterminé**Nature du repère : **Témoignage oral****Commentaires :** Piste - Inondation en 1976 de la piste ATIKA, inondation plus importante qu'en 2006.**GÉNÉRAL****Code :** GUY_BRL11_R_32_1**Date de mise à jour :****Auteur :** DEAL Guyane

Vue du support et de la mesure du niveau des PHE
