Commune : **SAINT-JUST-SUR-VIAUR** | Rivière : **Le Viaur**

Moulin de Saint-Just

Unité de gestion : Garonne-Tarn-Lot
Code : WEB_S_201712292504 **Date de mise à jour :** 29/12/2017
Auteur : SPC GTL

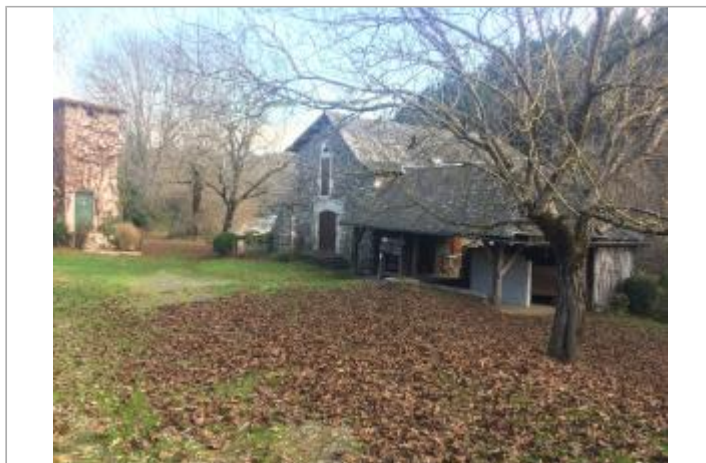
Vue du site

Commentaires : Des traits de peinture sur le mon tant droit de la porte du moulin indiquent les niveaux atteints par les crues de 1906, 1930 et 1981

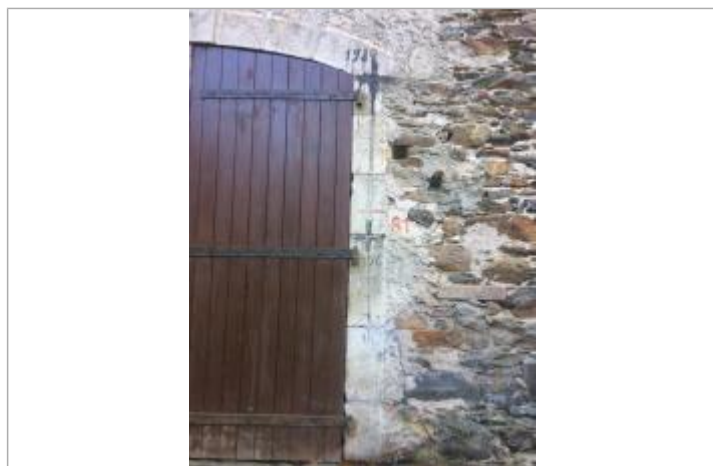
Vue des repères

3 mars 1930
 Nature de l'inondation : **Débordement de cours d'eau** Nature du repère : **Marque peinture ou encre**

Maximum de l'inondation : Oui
Visibilité : Oui **État du repère :** Moyen
Pérennité : Moyenne **Repère calculé :** Non
