Commune : **SAINT-JUST-SUR-VIAUR** | Rivière : **Le Viaur**

## Moulin de Saint-Just

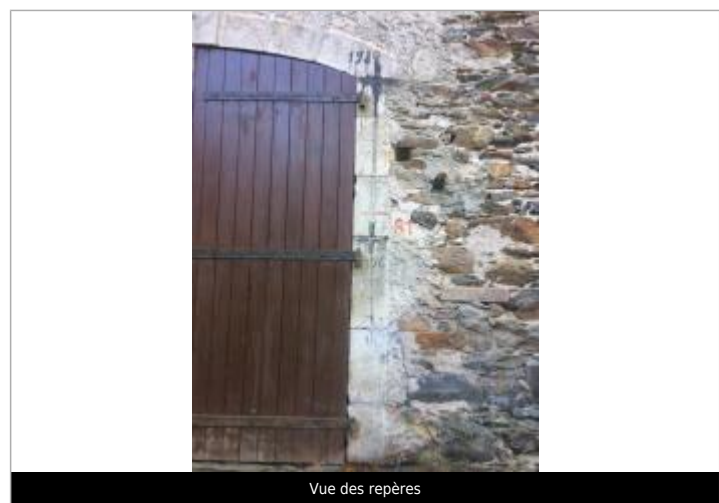
**14 Décembre 1981**

Nature de l'inondation : **Débordement de cours d'eau** Nature du repère : **Marque peinture ou encre**

**Maximum de l'inondation :** Oui  
**Visibilité :** Oui **État du repère :** Moyen  
**Pérennité :** Moyenne **Repère calculé :** Non
