Commune : **INDEFINI**Rivière : **Le Maroni****Village Langa Tabiki #2 - au bord du fleuve****1**

GÉNÉRAL**Unité de gestion :** Guyane**Code :** GUY_BRL12_S_2**Auteur :** DEAL Guyane**Date de mise à jour :** 08/01/2018

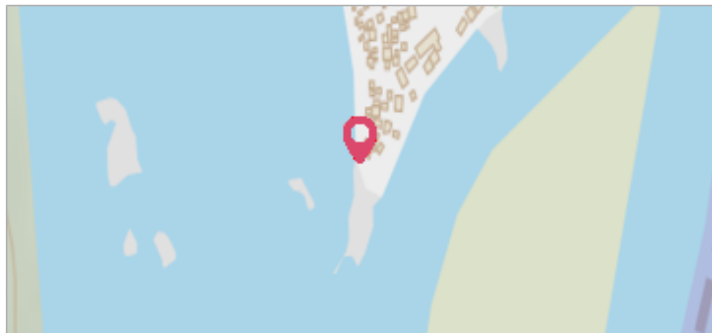
Repère(s) sur le site

**Juin 2008**Nature de l'inondation : **Débordement de cours d'eau**Altitude calculée de l'eau : **non déterminé**Nature du repère : **Témoignage oral****Commentaires :** Mur à l'extérieur de la maison**GÉNÉRAL****Code :** GUY_BRL12_R_2_1**Auteur :** DEAL Guyane**Date de mise à jour :**

MARQUE**Maximum de l'inondation :** Oui**Visibilité :** Non**État du repère :** Disparu**Pérennité :** Aucune**Repère calculé :** Non renseigné**PHEC :** Non renseigné
