Commune : APATOU

**Village Kofi #3**

Rivière : Le Maroni

**GÉNÉRAL****Unité de gestion :** Guyane**Code :** GUY\_BRL12\_S\_23**Auteur :** DEAL Guyane**Date de mise à jour :** 08/01/2018

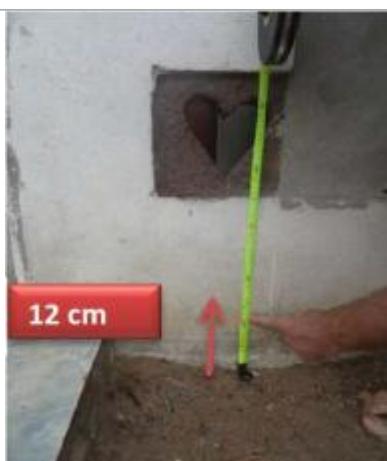
**Mai 2006**Nature de l'inondation : **Débordement de cours d'eau**Altitude calculée de l'eau : **non déterminé**Nature du repère : **Témoignage oral****Commentaires :** mur à l'extérieur de la terrasse**GÉNÉRAL****Code :** GUY\_BRL12\_R\_23\_1**Date de mise à jour :****Auteur :** DEAL Guyane

Vue du support et de la mesure du niveau des PHE

**Type de repérage :** Campagne de terrain post-inondation**Organisme :** BRL Ingénierie**NIVELLEMENT INITIAL - 29/11/2011****Méthode :** Non renseigné**Organisme :** BRL Ingénierie**Commentaires sur le niveling :** Mesure manuelle avec un mètre. La référence n'a pas été nivelée**Référence nivelée :** Autre type de référence**Description référence du repère :** terrain naturel**Système altimétrique :** Niv. Général de la Guyane 1977**Différence entre le niveau d'eau et la référence (en m) :** 0.120 m

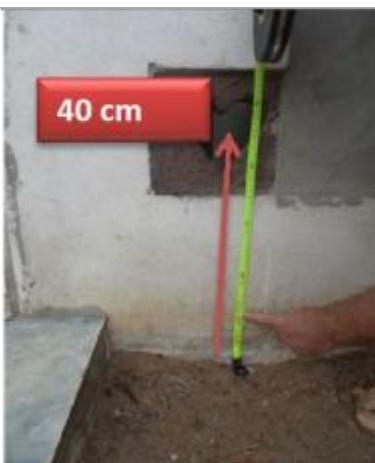
**Juin 2008**Nature de l'inondation : **Débordement de cours d'eau**Altitude calculée de l'eau : **non déterminé**Nature du repère : **Témoignage oral****Commentaires :** mur à l'extérieur de la terrasse**GÉNÉRAL****Code :** GUY\_BRL12\_R\_23\_2**Date de mise à jour :****Auteur :** DEAL Guyane

Vue du support et de la mesure du niveau des PHE

**Commentaires sur le nivelllement :** Mesure manuelle avec un mètre.  
La référence n'a pas été nivellée

**Référence nivellée :** Autre type de référence**Description référence du repère :** terrain naturel**Système altimétrique :** Niv. Général de la Guyane 1977**Différence entre le niveau d'eau et la référence (en m) :** 0.400 m

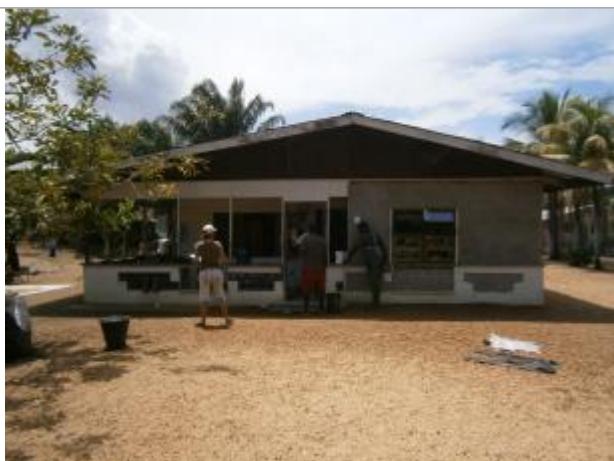
**Février 2017**Nature de l'inondation : **Débordement de cours d'eau****Commentaires :** maison en dure avec marche perron**GÉNÉRAL****Code :** GUY DEAL\_R\_23\_3**Date de mise à jour :****Auteur :** DEAL Guyane

Vue du support de la mesure

Altitude calculée de l'eau : **non déterminé**Nature du repère : **Témoignage oral****MARQUE****Maximum de l'inondation :** Oui**Visibilité :** Non**État du repère :** Disparu**Pérennité :** Aucune**Repère calculé :** Non renseigné**PHEC :** Non renseigné**SOURCE DE REPÉRAGE : RECENSEMENT DE LA DEAL GUYANE - 15/05/2017****Type de repérage :** Campagne de terrain post-inondation  
**Organisme :** DEAL Guyane**NIVELLEMENT INITIAL - 16/05/2017****Méthode :** Autre**Organisme :** DEAL Guyane**Commentaires sur le nivelllement :** mesure manuelle avec un mètre. La référence n'a pas été nivelée.**Référence nivelée :** Autre type de référence**Description référence du repère :** gravillons à droite de la marche**Système altimétrique :** Niv. Général de la Guyane 1977**Différence entre le niveau d'eau et la référence (en m) :** 0.260 m
