Commune : **APATOU** | Rivière : **Le Maroni**

Village Body Campu #1

Unité de gestion : Guyane
 Code : GUY_BRL12_S_33 Date de mise à jour : 08/01/2018
 Auteur : DEAL Guyane

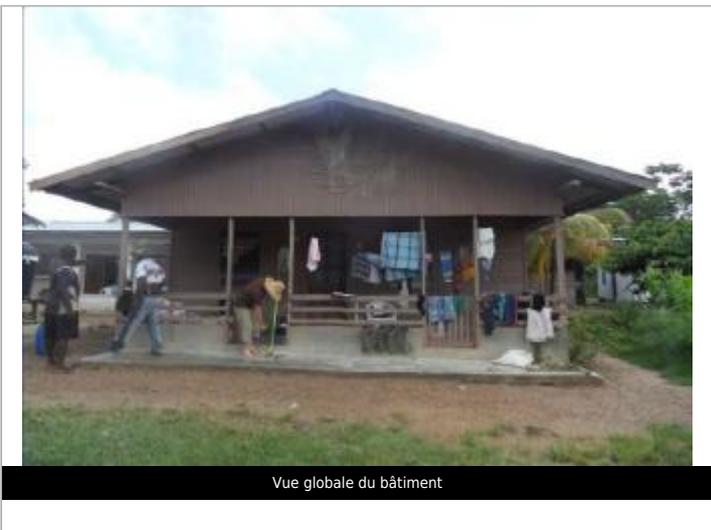
Nature de l'inondation : **Débordement de cours d'eau** Nature du repère : **Témoignage oral**

Commentaires : bar avec babyfoot

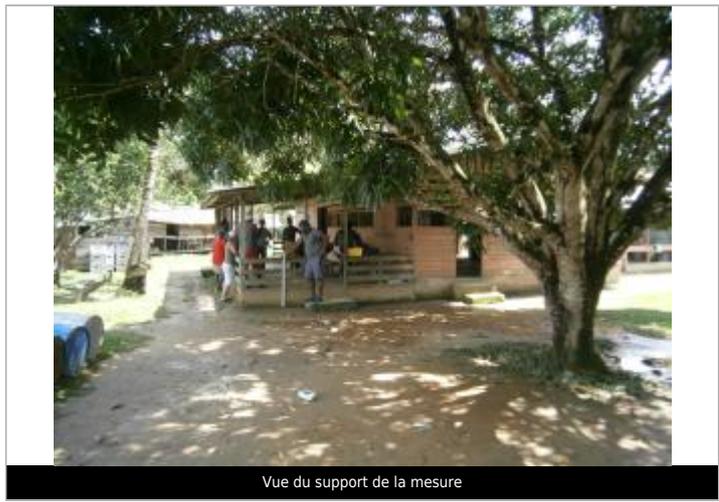
Code : GUY_DEAL_R_33_2 Date de mise à jour : 02/09/2019
 Auteur : DEAL Guyane

Maximum de l'inondation : Oui
 Visibilité : Non État du repère : Disparu
 Pérennité : Aucune Repère calculé : Non renseigné
 PHEC : Non renseigné

Méthode : Autre
 Organisme : DEAL Guyane
 Commentaires sur le nivellement : mesure manuelle avec un mètre. La référence n'a pas été nivelée.
 Référence nivelée : Autre type de référence
 Description référence du repère : terre battue
 Système altimétrique : Niv. Général de la Guyane 1977
 Différence entre le niveau d'eau et la référence (en m) : 0.420 m

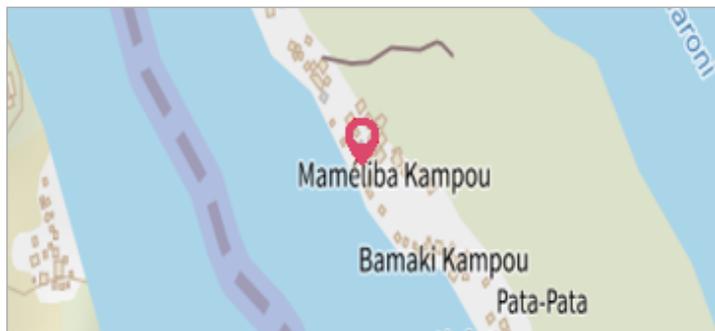
Vue globale du bâtiment

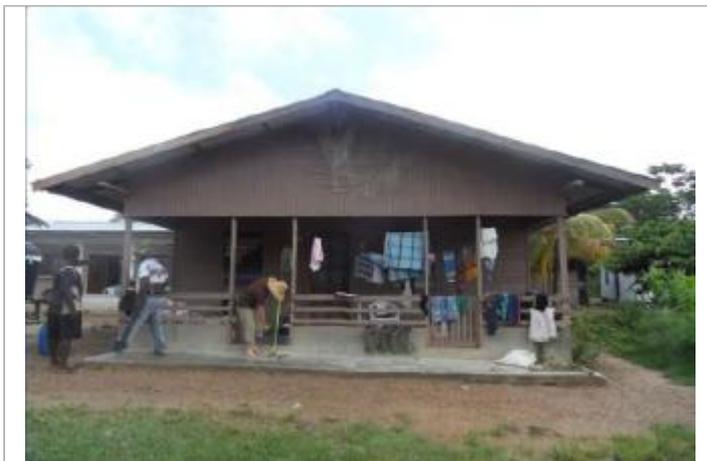
Commentaires : Mur à l'extérieur de la maison - laisse de crue

Maximum de l'inondation : Oui
 Visibilité : Oui État du repère : Disparu
 Pérennité : Non renseigné Repère calculé : Non renseigné
 PHEC : Non renseigné

Méthode : Non renseigné
 Organisme : BRL Ingénierie
 Commentaires sur le nivellement : Mesure manuelle avec un mètre. La référence n'a pas été nivelée
 Référence nivelée : Autre type de référence
 Description référence du repère : carrelage
 Système altimétrique : Niv. Général de la Guyane 1977
 Différence entre le niveau d'eau et la référence (en m) : 0.700 m
