Commune : **APATOU**Rivière : **Le Maroni****Village Body Campu #3****2**

GÉNÉRAL**Unité de gestion :** Guyane**Code :** GUY_BRL12_S_35**Date de mise à jour :** 08/01/2018**Auteur :** DEAL Guyane

**Juin 2008**Altitude calculée de l'eau : **non déterminé**Nature de l'inondation : **Débordement de cours d'eau**Nature du repère : **Laisse d'inondation****Commentaires :** Mur à l'extérieur de la maison - laisse de crue**GÉNÉRAL****Code :** GUY_BRL12_R_35_1**Date de mise à jour :****Auteur :** DEAL Guyane

**Mars 2011**Nature de l'inondation : **Débordement de cours d'eau**Altitude calculée de l'eau : **non déterminé**Nature du repère : **Témoignage oral****Commentaires :** Mur à l'extérieur de la maison**GÉNÉRAL****Code :** GUY_BRL12_R_35_2**Date de mise à jour :****Auteur :** DEAL Guyane

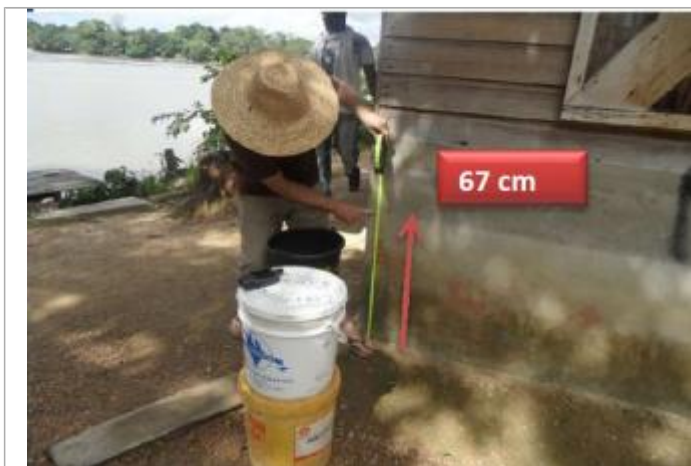
Référence nivelée : Autre type de référence**Description référence du repère :** terrain naturel**Système altimétrique :** Niv. Général de la Guyane 1977**Différence entre le niveau d'eau et la référence (en m) :** 0.670 m

Vue du support et de la mesure du niveau des PHE

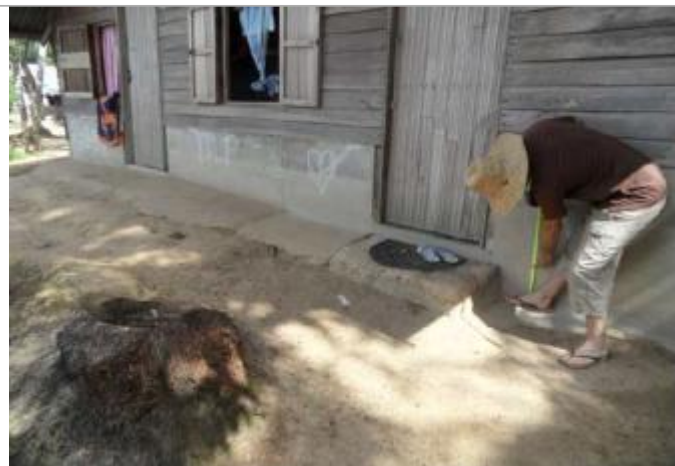
Vue du support et de la mesure du niveau des PHE

Référence nivelée : Autre type de référence**Description référence du repère :** terrain naturel**Système altimétrique :** Niv. Général de la Guyane 1977**Différence entre le niveau d'eau et la référence (en m) :** 0.200 m
