Commune : **APATOU**Rivière : **Le Maroni****Village Body Campu #4****4**

**GÉNÉRAL****Unité de gestion** : Guyane**Code** : GUY\_BRL12\_S\_36**Date de mise à jour** : 08/01/2018**Auteur** : DEAL Guyane

**SOURCE DE REPÉRAGE : RÉALISATION D'UNE ÉTUDE D'IDENTIFICATION DES ENJEUX ET DE DÉTERMINATION DES CRITÈRES DE VIGILANCE VIS À VIS DU RISQUE INONDATION SUR LE MARONI - BOURG DE APATOU [BRLINGÉNIEURIE POUR LA DEAL GUYANE - OCTOBRE 2012] - 22/08/2011**

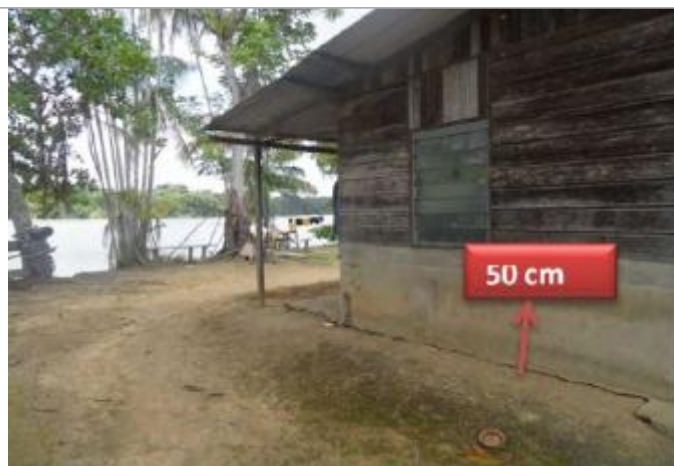
**Mai 2006**Nature de l'inondation : **Débordement de cours d'eau**Altitude calculée de l'eau : **non déterminé**Nature du repère : **Témoignage oral****Commentaires** : Mur à l'extérieur de la maison**GÉNÉRAL****Code** : GUY\_BRL12\_R\_36\_1**Date de mise à jour** :**Auteur** : DEAL Guyane

**Référence nivelée** : Autre type de référence**Description référence du repère** : terrain naturel**Système altimétrique** : Niv. Général de la Guyane 1977**Différence entre le niveau d'eau et la référence (en m)** : 0.500 m

Vue du support et de la mesure du niveau des PHE

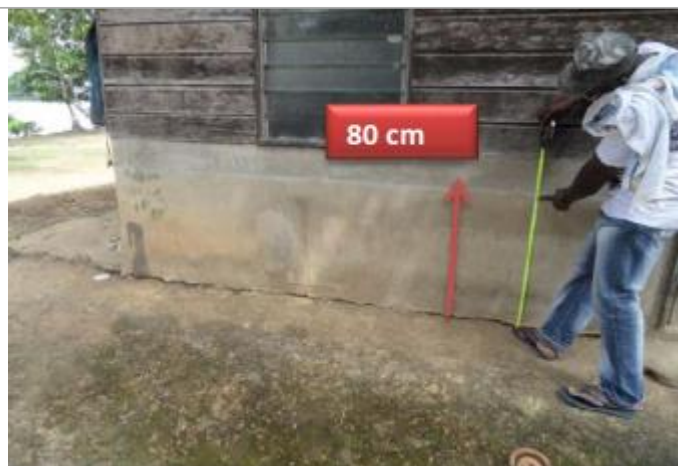
Commentaires : Mur à l'extérieur de la maison

Vue du support et de la mesure du niveau des PHE

Différence entre le niveau d'eau et la référence (en m) : 0.800 m

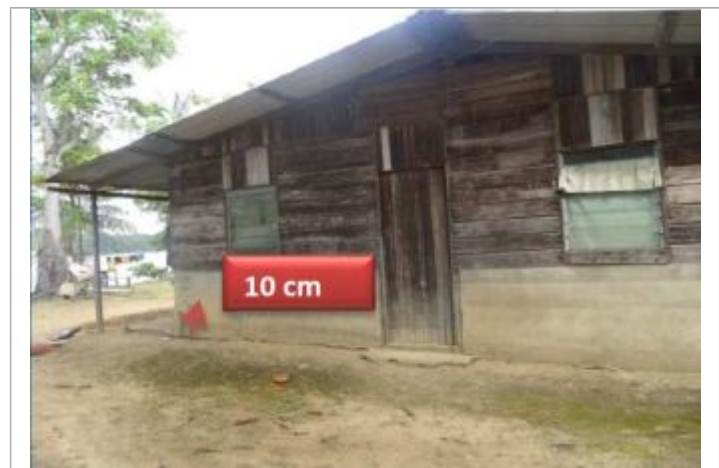
<b>Mars 2011</b> Nature de l'inondation : <b>Débordement de cours d'eau</b>	Altitude calculée de l'eau : <b>non déterminé</b> Nature du repère : <b>Témoignage oral</b>
<b>Commentaires :</b> Mur à l'extérieur de la maison

Vue du support et de la mesure du niveau des PHE

**Méthode :** Non renseigné  
**Organisme :** BRL Ingénierie  
**Commentaires sur le nivellement :** Mesure manuelle avec un mètre. La référence n'a pas été nivelée  
**Référence nivelée :** Autre type de référence  
**Description référence du repère :** terrain naturel  
**Système altimétrique :** Niv. Général de la Guyane 1977  
**Différence entre le niveau d'eau et la référence (en m) :** 0.100 m

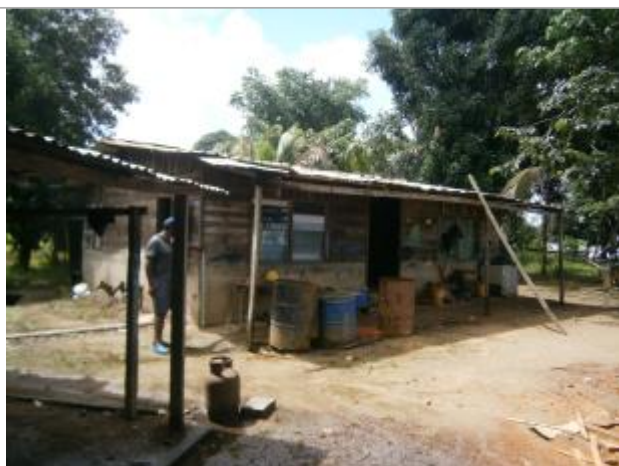
**Février 2017**Nature de l'inondation : **Débordement de cours d'eau**Altitude calculée de l'eau : **non déterminé**Nature du repère : **Laisse d'inondation****Commentaires** : mur béton et maison bois/béton + trace verte sur le mur (laisse inondation)**GÉNÉRAL**

Vue du support de la mesure

Différence entre le niveau d'eau et la référence (en m) : 0.540 m
