Commune : APATOU

Rivière : Le Maroni

Village Body Campu #6

SOURCE DE REPÉRAGE : RÉALISATION D'UNE ÉTUDE D'IDENTIFICATION DES ENJEUX ET DE DÉTERMINATION DES CRITÈRES DE VIGILANCE VIS A VIS DU RISQUE INONDATION SUR LE MARONI - BOURG DE APATOU [BRLINGÉNIERIE POUR LA DEAL GUYANE - OCTOBRE 2012] - 22/08/2011

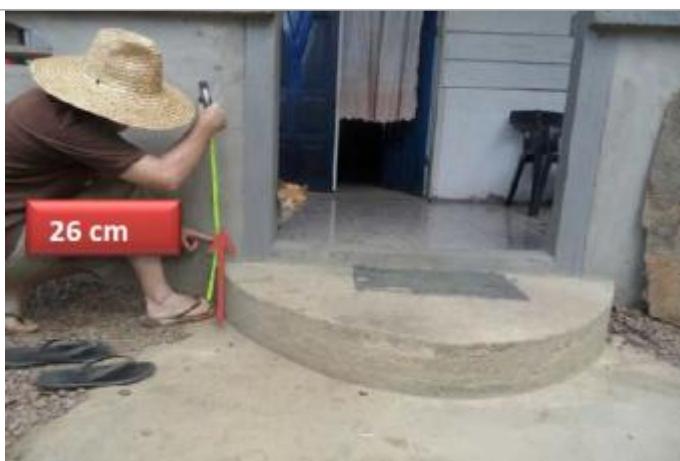
Nature du repère : Témoignage oral

Commentaires : Mur à l'extérieur de la maison

Vue du support et de la mesure du niveau des PHE

État du repère : Disparu
Repère calculé : Non renseigné

Méthode : Non renseigné
Organisme : BRL Ingénierie
Commentaires sur le nivelllement : Mesure manuelle avec un mètre.
La référence n'a pas été nivelée
Référence nivelée : Autre type de référence
Description référence du repère : dalle béton
Système altimétrique : Niv. Général de la Guyane 1977
Différence entre le niveau d'eau et la référence (en m) : 0.260 m

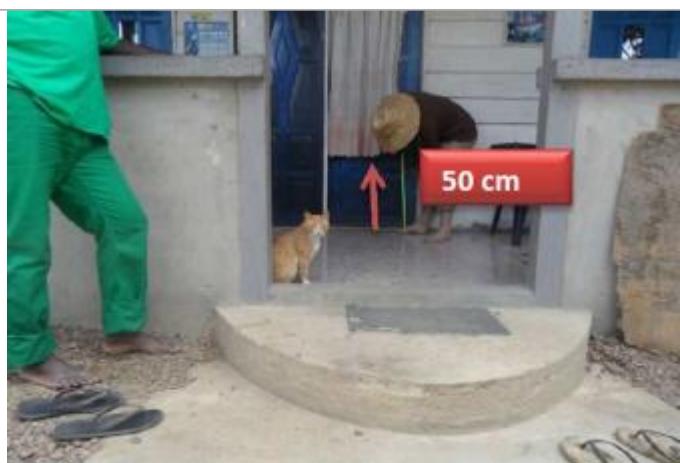
Commentaires : Mur à l'extérieur de la maison - laisse de crue

Vue du support et de la mesure du niveau des PHE

Altitude calculée de l'eau : non déterminé**Nature du repère :** Laisse d'inondation

État du repère : Disparu**Repère calculé :** Non renseigné

Méthode : Non renseigné
Organisme : BRL Ingénierie
Commentaires sur le nivelllement : Mesure manuelle avec un mètre.
La référence n'a pas été nivelée
Référence nivelée : Autre type de référence
Description référence du repère : carrelage
Système altimétrique : Niv. Général de la Guyane 1977
Différence entre le niveau d'eau et la référence (en m) : 0.500 m
