Commune : APATOU

Rivière : Le Maroni

Village Body Campu #7

GÉNÉRAL**Unité de gestion :** Guyane**Code :** GUY_BRL12_S_39**Auteur :** DEAL Guyane**Date de mise à jour :** 08/01/2018

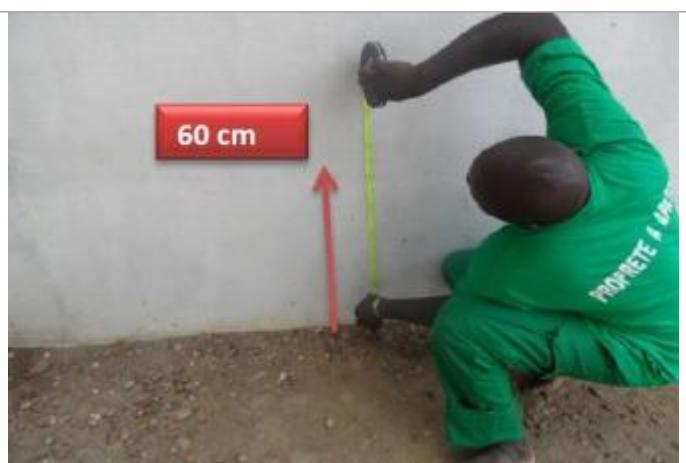
**Juin 2008****Nature de l'inondation :** Débordement de cours d'eau**Altitude calculée de l'eau :** non déterminé**Nature du repère :** Témoignage oral**Commentaires :** Mur à l'extérieur de la maison**GÉNÉRAL****Code :** GUY_BRL12_R_39_2**Date de mise à jour :****Auteur :** DEAL Guyane

MARQUE**Maximum de l'inondation :** Oui**Visibilité :** Non**État du repère :** Disparu**Pérennité :** Aucune**Repère calculé :** Non renseigné**PHEC :** Non renseigné**SOURCE DE REPÉRAGE : RÉALISATION D'UNE ÉTUDE D'IDENTIFICATION DES ENJEUX ET DE DÉTERMINATION DES CRITÈRES DE VIGILANCE VIS A VIS DU RISQUE INONDATION SUR LE MARONI - BOURG DE APATOU [BRLINGÉNIERIE POUR LA DEAL GUYANE - OCTOBRE 2012] - 22/08/2011****Type de repérage :** Campagne de terrain post-inondation**Organisme :** BRL Ingénierie**NIVELLEMENT INITIAL - 30/11/2011****Méthode :** Non renseigné**Organisme :** BRL Ingénierie**Commentaires sur le nivelllement :** Mesure manuelle avec un mètre. La référence n'a pas été nivellée**Référence nivellée :** Autre type de référence**Description référence du repère :** terrain naturel**Système altimétrique :** Niv. Général de la Guyane 1977**Différence entre le niveau d'eau et la référence (en m) :** 0.600 m

Vue du support et de la mesure du niveau des PHE

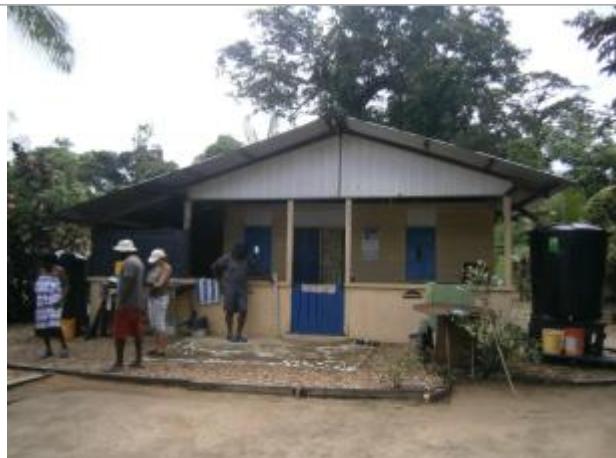
Nature de l'inondation : **Débordement de cours d'eau****Commentaires :** maison en béton jaune et bleue avec toit en tôle**GÉNÉRAL****Code :** GUY DEAL R_39_3**Date de mise à jour :****Auteur :** DEAL Guyane

Vue du support de la mesure

Altitude calculée de l'eau : **non déterminé****Nature du repère :** **Témoignage oral****MARQUE****Maximum de l'inondation :** Oui**Visibilité :** Non**État du repère :** Disparu**Pérennité :** Aucune**Repère calculé :** Non renseigné**PHEC :** Non renseigné**SOURCE DE REPÉRAGE : RECENSEMENT DE LA DEAL GUYANE - 15/05/2017****Type de repérage :** Campagne de terrain post-inondation
Organisme : DEAL Guyane**NIVELLEMENT INITIAL - 16/05/2017****Méthode :** Autre**Organisme :** DEAL Guyane**Commentaires sur le nivelllement :** mesure manuelle avec un mètre. La référence n'a pas été nivellée.**Référence nivellée :** Autre type de référence**Description référence du repère :** sol bétonné à l'est de la maison (référence différente de BRL)**Système altimétrique :** Niv. Général de la Guyane 1977**Différence entre le niveau d'eau et la référence (en m) :** 0.180 m
