Commune : APATOU

Rivière : Le Maroni

## Village Anaolando #4 - maison

**2** Repère(s) sur le site**GÉNÉRAL****Unité de gestion :** Guyane**Code :** GUY\_BRL12\_S\_84**Auteur :** DEAL Guyane**Date de mise à jour :** 08/01/2018

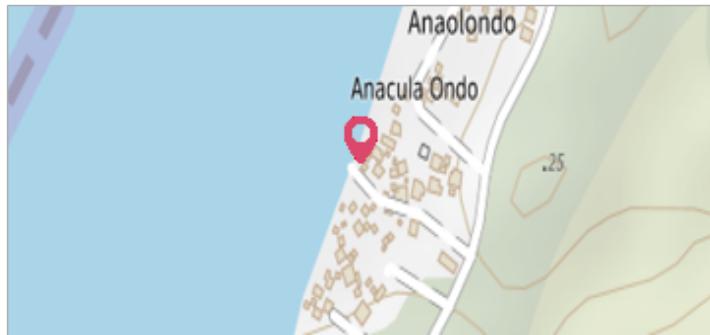
**Juin 2008**Nature de l'inondation : **Débordement de cours d'eau**Altitude calculée de l'eau : **non déterminé**Nature du repère : **Témoignage oral****Commentaires :** mur à l'intérieur de la maison**GÉNÉRAL****Code :** GUY\_BRL12\_R\_84\_2**Date de mise à jour :****Auteur :** DEAL Guyane

**MARQUE****Maximum de l'inondation :** Oui**Visibilité :** Non**État du repère :** Disparu**Pérennité :** Aucune**Repère calculé :** Non renseigné**PHEC :** Non renseigné**SOURCE DE REPÉRAGE : RÉALISATION D'UNE ÉTUDE D'IDENTIFICATION DES ENJEUX ET DE DÉTERMINATION DES CRITÈRES DE VIGILANCE VIS A VIS DU RISQUE INONDATION SUR LE MARONI - BOURG DE APATOU [BRLINGÉNIERIE POUR LA DEAL GUYANE - OCTOBRE 2012] - 22/08/2011****Type de repérage :** Campagne de terrain post-inondation

**Organisme :** BRL Ingénierie**NIVELLEMENT INITIAL - 28/11/2011****Méthode :** Non renseigné**Organisme :** BRL Ingénierie**Commentaires sur le niveling :** Mesure manuelle avec un mètre.  
La référence n'a pas été nivellée**Référence nivellée :** Autre type de référence**Description référence du repère :** carrelage**Système altimétrique :** Niv. Général de la Guyane 1977**Différence entre le niveau d'eau et la référence (en m) :** 0.900 m

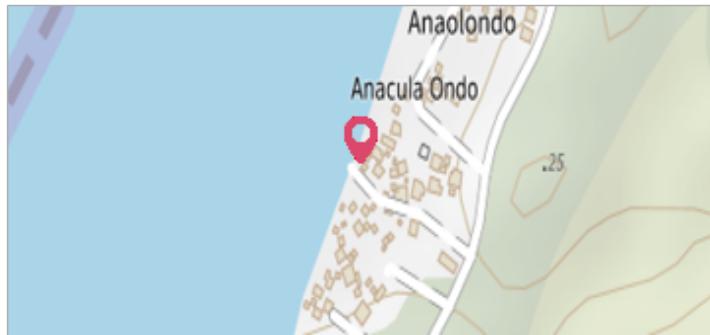
**Mai 2006****Nature de l'inondation :** Débordement de cours d'eau**Altitude calculée de l'eau :** non déterminé**Nature du repère :** Laisse d'inondation**Commentaires :** Porte située à l'intérieur de la maison - laisse de crue**GÉNÉRAL****Code :** GUY\_BRL12\_R\_84\_1**Date de mise à jour :****Auteur :** DEAL Guyane

**MARQUE****Maximum de l'inondation :** Oui**Visibilité :** Oui**État du repère :** Disparu**Pérennité :** Non renseigné**Repère calculé :** Non renseigné**PHEC :** Non renseigné**SOURCE DE REPÉRAGE : RÉALISATION D'UNE ÉTUDE D'IDENTIFICATION DES ENJEUX ET DE DÉTERMINATION DES CRITÈRES DE VIGILANCE VIS A VIS DU RISQUE INONDATION SUR LE MARONI - BOURG DE APATOU [BRLINGÉNIERIE POUR LA DEAL GUYANE - OCTOBRE 2012] - 22/08/2011****Type de repérage :** Campagne de terrain post-inondation

**Organisme :** BRL Ingénierie**NIVELLEMENT INITIAL - 28/11/2011****Méthode :** Non renseigné**Organisme :** BRL Ingénierie**Commentaires sur le niveling :** Mesure manuelle avec un mètre.  
La référence n'a pas été nivellée**Référence nivellée :** Autre type de référence**Description référence du repère :** carrelage**Système altimétrique :** Niv. Général de la Guyane 1977**Différence entre le niveau d'eau et la référence (en m) :** 0.200 m
