Commune : APATOU

Rivière : Le Maroni

**BOURG APATOU AKOBO - Plaque regard****1** Repère(s) sur le site**GÉNÉRAL**

**Unité de gestion :** Guyane  
**Code :** GUY\_BRL12\_S\_94  
**Auteur :** DEAL Guyane

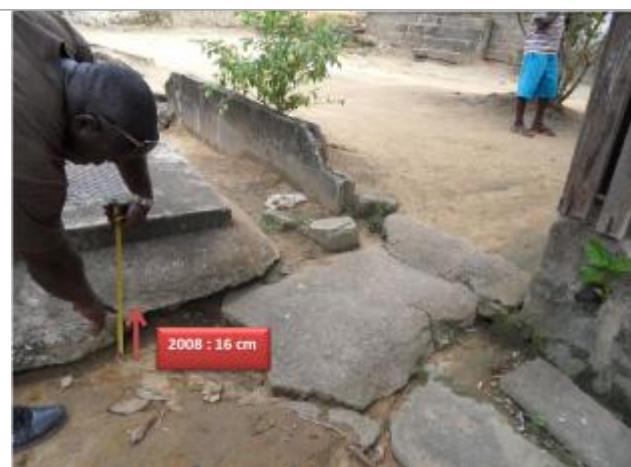
**Juin 2008**Nature de l'inondation : **Débordement de cours d'eau**Altitude calculée de l'eau : **non déterminé**Nature du repère : **Témoignage oral****Commentaires :** béton entourant le regard**GÉNÉRAL**

Vue du support et de la mesure du niveau des PHE

**État du repère :** Disparu  
**Repère calculé :** Non renseigné

**Méthode :** Non renseigné  
**Organisme :** BRL Ingénierie  
**Commentaires sur le niveling :** Mesure manuelle avec un mètre.  
 La référence n'a pas été nivellée  
**Référence nivellée :** Autre type de référence  
**Description référence du repère :** terrain naturel  
**Système altimétrique :** Niv. Général de la Guyane 1977  
**Différence entre le niveau d'eau et la référence (en m) :** 0.160 m
