Commune : **APATOU**Rivière : **Le Maroni****BOURG APATOU AKOBO - Office du tourisme****4**Repère(s) sur
le site**GÉNÉRAL**

Code : GUY_BRL12_S_101

SOURCE DE REPÉRAGE : RÉALISATION D'UNE ÉTUDE D'IDENTIFICATION DES ENJEUX ET DE DÉTERMINATION DES CRITÈRES DE VIGILANCE VIS À VIS DU RISQUE INONDATION SUR LE MARONI - BOURG DE APATOU [BRLINGÉNIEURIE POUR LA DEAL GUYANE - OCTOBRE 2012] - 22/08/2011

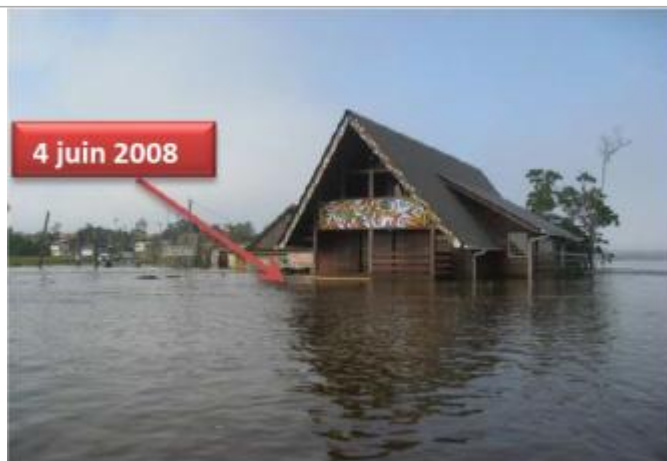
Vue globale du bâtiment

**Juin 2008**Nature de l'inondation : **Débordement de cours d'eau**Altitude calculée de l'eau : **non déterminé**Nature du repère : **Témoignage oral**

Commentaires : mur extérieur

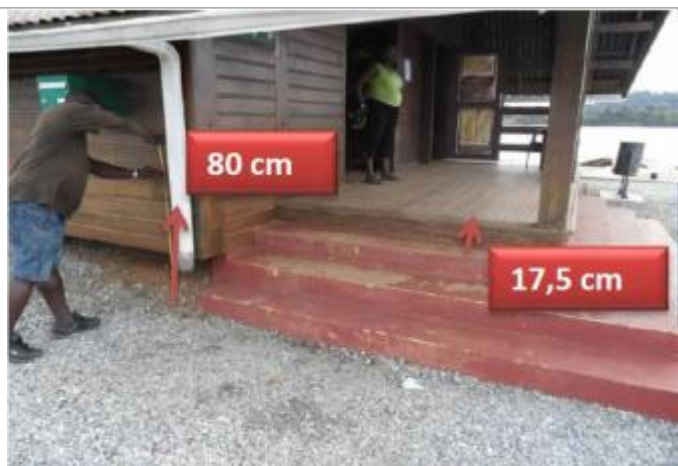
Code : GUY_BRL12_R_101_1

Vue du support et de la mesure du niveau des PHE

État du repère : Disparu

Commentaires sur le nivellement : Mesure manuelle avec un mètre. La référence n'a pas été nivelée

Différence entre le niveau d'eau et la référence (en m) : 0.800 m

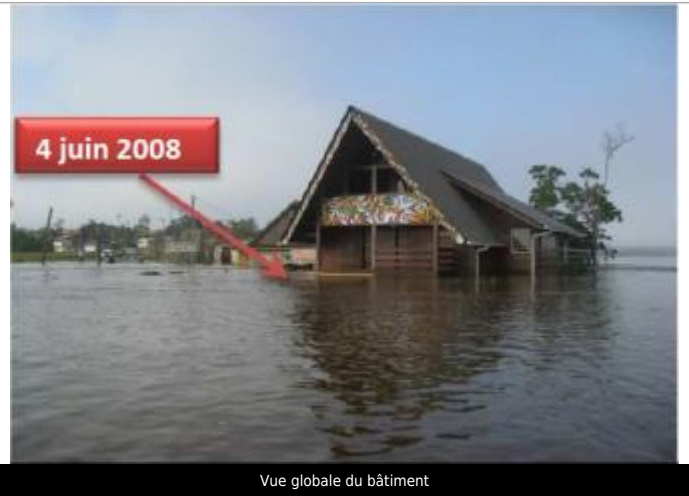
Vue globale du bâtiment

**Juin 2008**Nature de l'inondation : **Débordement de cours d'eau**Altitude calculée de l'eau : **non déterminé**Nature du repère : **Témoignage oral**

Commentaires : dernière marche

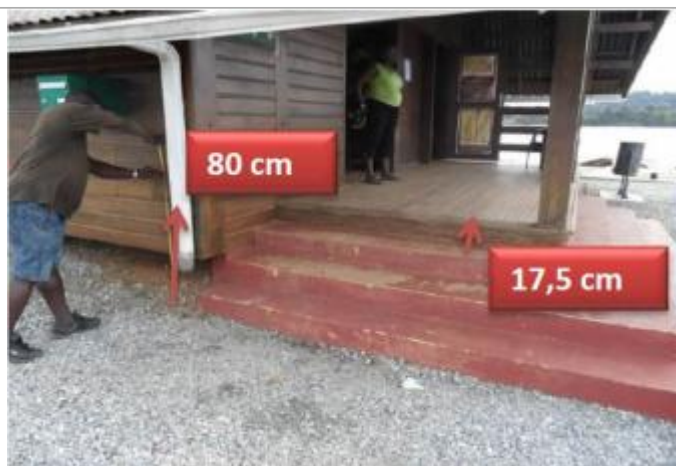
Code : GUY_BRL12_R_101_2

Vue du support et de la mesure du niveau des PHE

État du repère : Disparu

Commentaires sur le nivellement : Mesure manuelle avec un mètre. La référence n'a pas été nivelée

Différence entre le niveau d'eau et la référence (en m) : 0.175 m

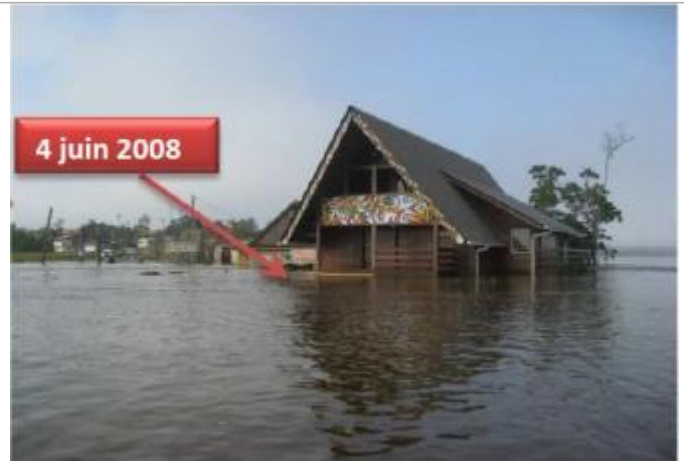
Vue globale du bâtiment

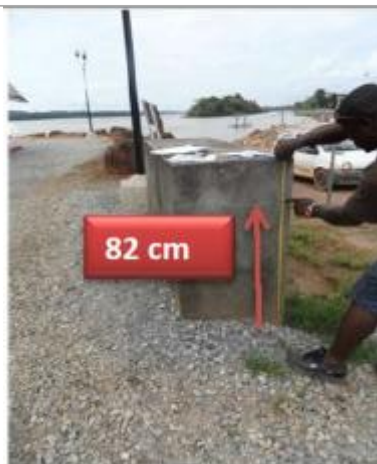
Code : GUY_BRL12_R_101_3

Juin 2008

Nature de l'inondation : **Débordement de cours d'eau**

Nature du repère : **Marque peinture ou encre**

Commentaires : compteur EDF - laisse de crue visible avec une marque fluo

Vue du support et de la mesure du niveau des PHE

Visibilité : Oui

Commentaires sur le nivellement : Mesure manuelle avec un mètre. La référence n'a pas été nivelée

Différence entre le niveau d'eau et la référence (en m) : 0.820 m

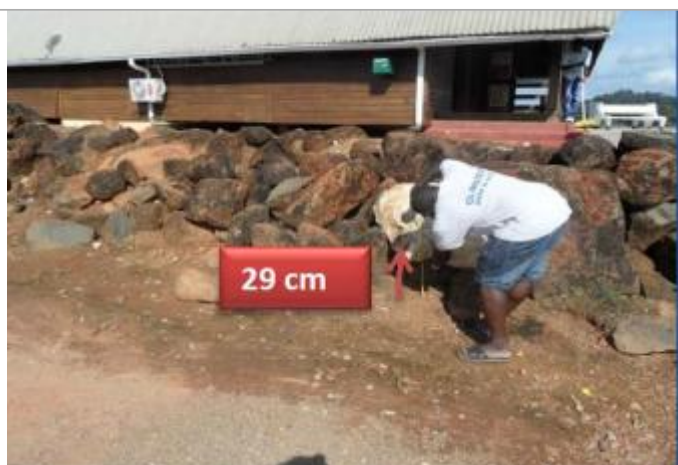
Code : GUY_BRL12_R_101_4

**13 Mars 2011**Nature de l'inondation : **Débordement de cours d'eau**Altitude calculée de l'eau : **non déterminé**Nature du repère : **Témoignage oral**

Commentaires : rocher blanc – photo prise le 23 août 2011

État du repère : Disparu

Commentaires sur le nivellement : Mesure manuelle avec un mètre. La référence n'a pas été nivelée

Différence entre le niveau d'eau et la référence (en m) : 0.290 m

Vue du support et de la mesure du niveau des PHE
