## BOURG APATOU AKOBO - Ancien restaurant chez Celia - proche du marché

Code : GUY\_BRL12\_S\_110

Code : GUY\_BRL12\_R\_110\_1

**SOURCE DE REPÉRAGE : RÉALISATION D'UNE ÉTUDE D'IDENTIFICATION DES ENJEUX ET DE DÉTERMINATION DES CRITÈRES DE VIGILANCE VIS A VIS DU RISQUE INONDATION SUR LE MARONI - BOURG DE APATOU [BRLINGÉNIEURIE POUR LA DEAL GUYANE - OCTOBRE 2012] - 22/08/2011**

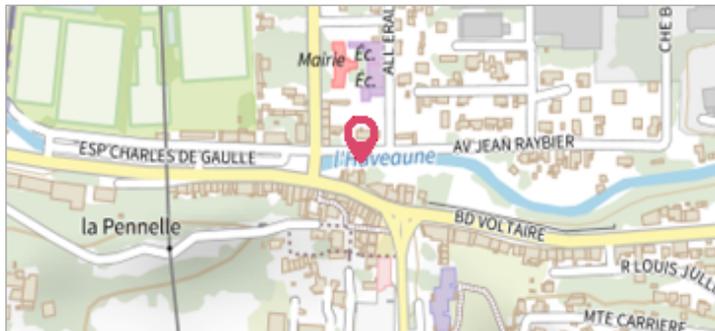
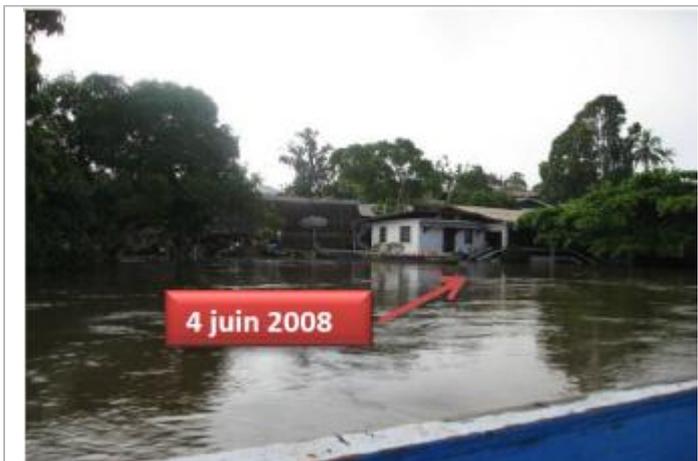
Vue globale du bâtiment

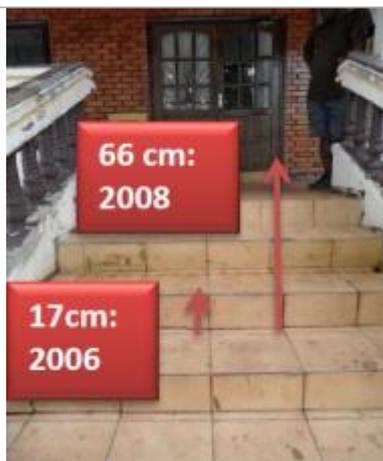
Commentaires : Escalier - témoignage de plusieurs personnes

Commentaires sur le nivellement : Mesure manuelle avec un mètre.

Différence entre le niveau d'eau et la référence (en m) : 0.170 m

Vue du support et de la mesure du niveau des PHE

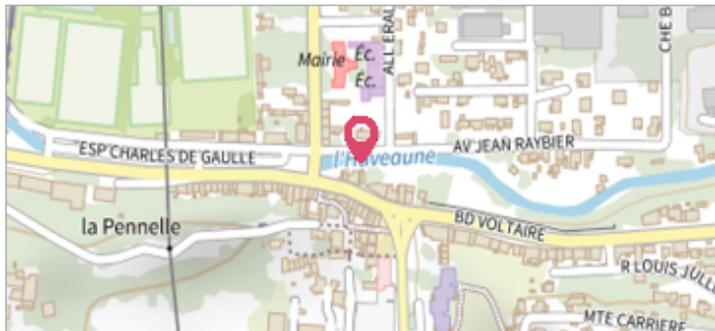
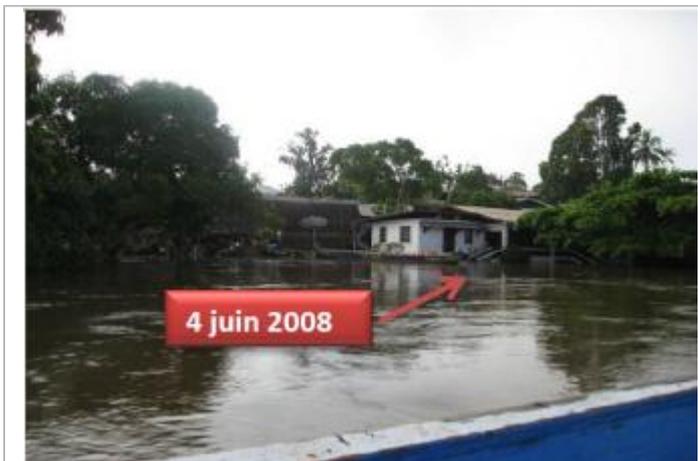
Vue globale du bâtiment
