Commune : APATOU

Rivière : Le Maroni

## Village Anapay Campu #1 - maison

**1** Repère(s) sur le site**GÉNÉRAL****Unité de gestion :** Guyane**Code :** GUY\_BRL12\_S\_6**Auteur :** DEAL Guyane**Date de mise à jour :** 08/01/2018

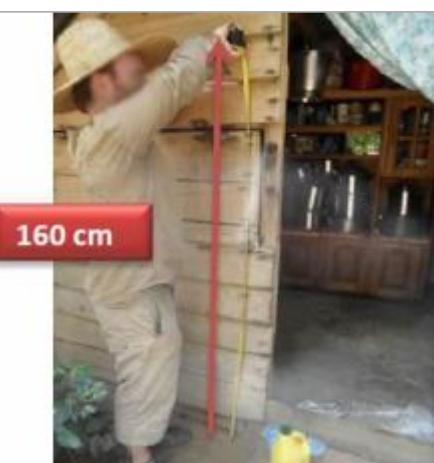
**Juin 2008**Nature de l'inondation : **Débordement de cours d'eau**Altitude calculée de l'eau : **non déterminé**Nature du repère : **Témoignage oral****Commentaires :** mur extérieur**GÉNÉRAL****Code :** GUY\_BRL12\_R\_6\_1**Date de mise à jour :****Auteur :** DEAL Guyane

Vue du support et de la mesure du niveau des PHE

**MARQUE****Maximum de l'inondation :** Oui**Visibilité :** Non**État du repère :** Disparu**Pérennité :** Aucune**Repère calculé :** Non renseigné**PHEC :** Non renseigné
