Commune : **APATOU**

Rivière : **Le Maroni**

## Village Bois Martin

Code : GUY\_BRL12\_S\_13

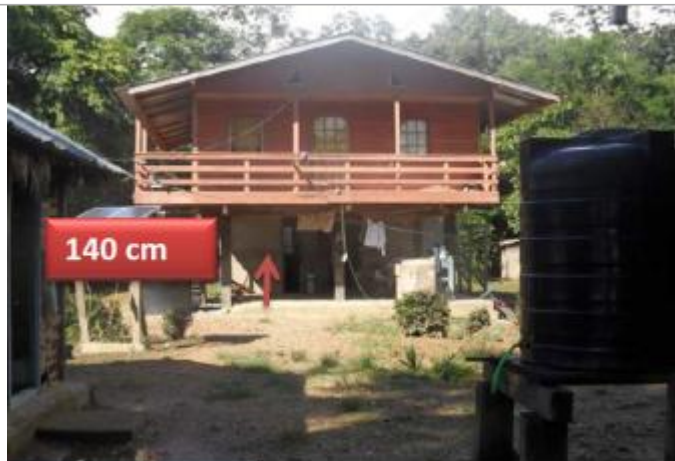
Vue globale du bâtiment

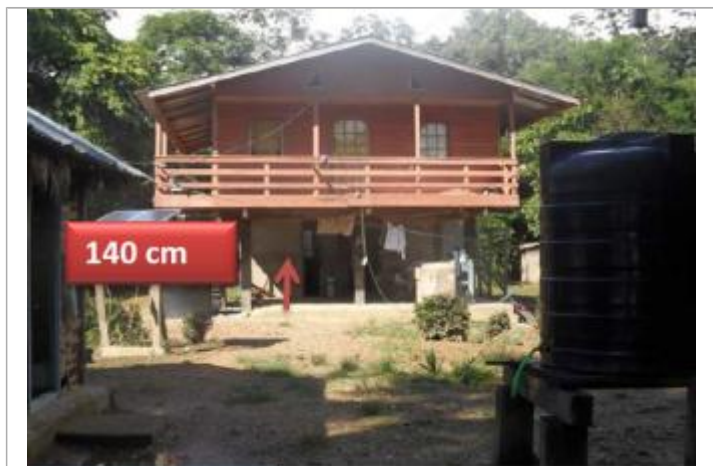
Commentaires : mur extérieur - 160cm/TN

Commentaires sur le nivellement : Mesure manuelle avec un mètre.

Différence entre le niveau d'eau et la référence (en m) : 1.400 m

Vue du support et de la mesure du niveau des PHE
