Commune : APATOU

Rivière : Le Maroni

## Village Ameke Campu #2

**GÉNÉRAL****Unité de gestion :** Guyane**Code :** GUY\_BRL12\_S\_17**Auteur :** DEAL Guyane**Date de mise à jour :** 08/01/2018

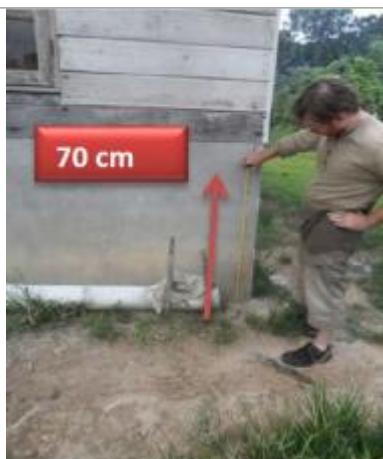
**Juin 2008**Nature de l'inondation : **Débordement de cours d'eau**Altitude calculée de l'eau : **non déterminé**Nature du repère : **Témoignage oral****Commentaires :** mur extérieur**GÉNÉRAL****Code :** GUY\_BRL12\_R\_17\_2**Date de mise à jour :****Auteur :** DEAL Guyane

Vue du support et de la mesure du niveau des PHE

**Organisme :** BRL Ingénierie**NIVELLEMENT INITIAL - 29/12/2011****Méthode :** Non renseigné**Organisme :** BRL Ingénierie**Commentaires sur le niveling :** Mesure manuelle avec un mètre. La référence n'a pas été nivellée**Référence nivellée :** Autre type de référence**Description référence du repère :** terrain naturel**Système altimétrique :** Niv. Général de la Guyane 1977**Différence entre le niveau d'eau et la référence (en m) :** 0.700 m
