Commune : **APATOU**Rivière : **Le Maroni****Village Ameke Campu #2****3**

GÉNÉRAL**Unité de gestion :** Guyane**Code :** GUY_BRL12_S_17**Date de mise à jour :** 08/01/2018**Auteur :** DEAL Guyane

**Mars 2011**Nature de l'inondation : **Débordement de cours d'eau**Altitude calculée de l'eau : **non déterminé**Nature du repère : **Témoignage oral****Commentaires :** mur extérieur**GÉNÉRAL****Code :** GUY_BRL12_R_17_3**Date de mise à jour :****Auteur :** DEAL Guyane

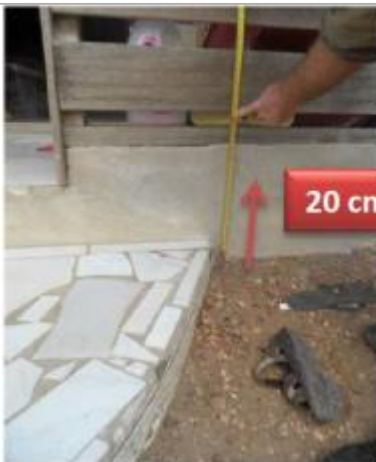
Vue du support et de la mesure du niveau des PHE

MARQUE**Maximum de l'inondation :** Oui**Visibilité :** Non**État du repère :** Disparu**Pérennité :** Aucune**Repère calculé :** Non renseigné**PHEC :** Non renseigné

Référence nivelée : Autre type de référence**Description référence du repère :** terrain naturel**Système altimétrique :** Niv. Général de la Guyane 1977**Différence entre le niveau d'eau et la référence (en m) :** 0.200 m
