Commune : APATOU

Village Kofi #3

Rivière : Le Maroni

GÉNÉRAL**Unité de gestion :** Guyane**Code :** GUY_BRL12_S_23**Auteur :** DEAL Guyane**Date de mise à jour :** 08/01/2018

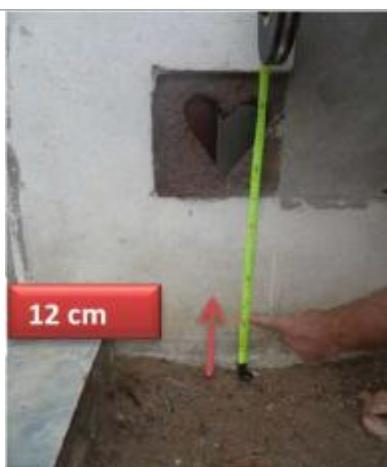
**Mai 2006****Nature de l'inondation :** Débordement de cours d'eau**Altitude calculée de l'eau :** non déterminé**Nature du repère :** Témoignage oral**Commentaires :** mur à l'extérieur de la terrasse**GÉNÉRAL****Code :** GUY_BRL12_R_23_1**Date de mise à jour :****Auteur :** DEAL Guyane

Vue du support et de la mesure du niveau des PHE

MARQUE**Maximum de l'inondation :** Oui**Visibilité :** Non**État du repère :** Disparu**Pérennité :** Aucune**Repère calculé :** Non renseigné**PHEC :** Non renseigné**SOURCE DE REPÉRAGE : RÉALISATION D'UNE ÉTUDE D'IDENTIFICATION DES ENJEUX ET DE DÉTERMINATION DES CRITÈRES DE VIGILANCE VIS A VIS DU RISQUE INONDATION SUR LE MARONI - BOURG DE APATOU [BRLINGÉNIERIE POUR LA DEAL GUYANE - OCTOBRE 2012] - 22/08/2011****Type de repérage :** Campagne de terrain post-inondation**Organisme :** BRL Ingénierie**NIVELLEMENT INITIAL - 29/11/2011****Méthode :** Non renseigné**Organisme :** BRL Ingénierie**Commentaires sur le niveling :** Mesure manuelle avec un mètre. La référence n'a pas été nivellée**Référence nivellée :** Autre type de référence**Description référence du repère :** terrain naturel**Système altimétrique :** Niv. Général de la Guyane 1977**Différence entre le niveau d'eau et la référence (en m) :** 0.120 m
