Commune : APATOU

Village Kofi #5

Rivière : Le Maroni

GÉNÉRAL**Unité de gestion :** Guyane**Code :** GUY_BRL12_S_26**Auteur :** DEAL Guyane**Date de mise à jour :** 08/01/2018

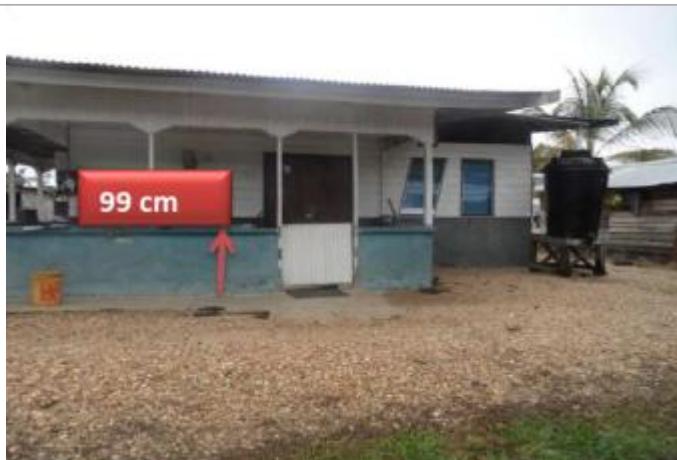
**Juin 2008**Nature de l'inondation : **Débordement de cours d'eau**Altitude calculée de l'eau : **non déterminé**Nature du repère : **Témoignage oral****Commentaires :** mur à l'extérieur de la terrasse**GÉNÉRAL****Code :** GUY_BRL12_R_26_1**Date de mise à jour :****Auteur :** DEAL Guyane

MARQUE**Maximum de l'inondation :** Oui**Visibilité :** Non**État du repère :** Disparu**Pérennité :** Aucune**Repère calculé :** Non renseigné**PHEC :** Non renseigné

Vue du support et de la mesure du niveau des PHE
